## INTERVENTI PER L'INCREMENTO DELLA SICUREZZA DELLE DIGHE CARMINE E NOCELLITO NEL COMUNE DI CANNALONGA (SA)

**ESECUZIONE DI INDAGINI GEOGNOSTICHE, DI LABORATORIO E INSTALLAZIONE DI  
TUBI INCLINOMETRICI PER IL MONITORAGGIO DEI DISSESTI MANIFESTATI IN  
DESTRA IDROGEOLOGICA DEL CORONAMENTO DELLA DIGA CARMINE**

Elaborato	<b>01</b>	Scala	-	Data	Settembre 2022	Revisione	<input type="checkbox"/> 1 <input type="checkbox"/> 2 <input type="checkbox"/> 3 <input type="checkbox"/> 4 <input type="checkbox"/> 5 <input type="checkbox"/> 6
-----------	-----------	-------	---	------	----------------	-----------	---

Contenuti elaborato	<b>Piano delle indagini</b>
---------------------	-----------------------------

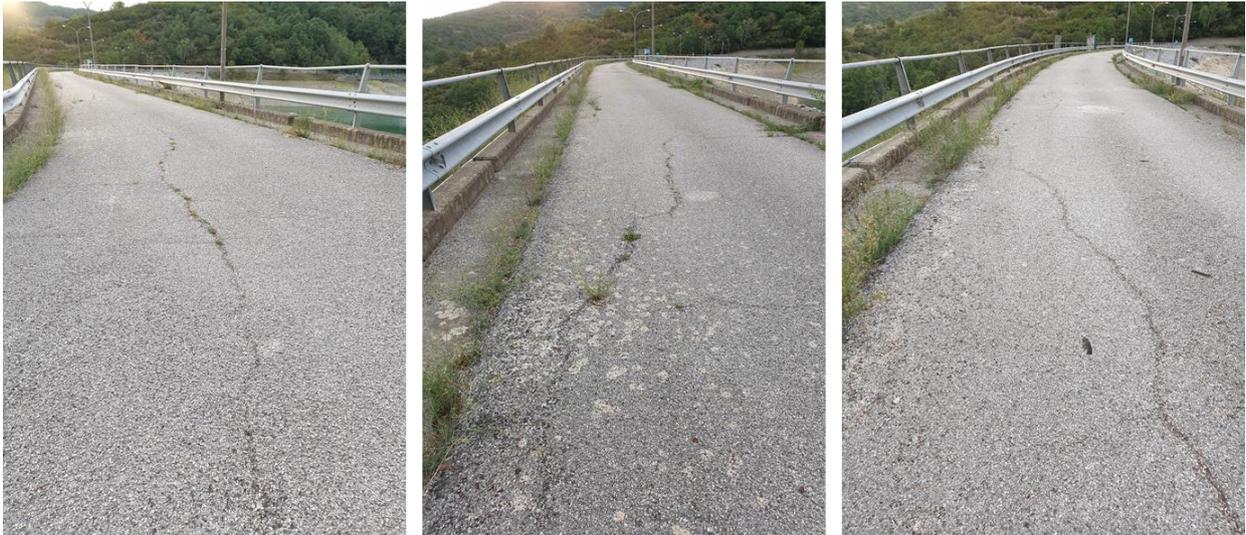
- 1) Il tappetino di asfalto della strada che percorre il coronamento è interessato complessivamente da un diffuso quadro fessurativo caratterizzato da lesioni complessivamente ad andamento da parallelo a leggermente obliquo alla direzione di allungamento e con frequenza spaziale da sporadica, nel settore in sinistra idrografica (Fig. 1) a persistente, nel settore in destra idrografica (Fig. 2), per ritornare di nuovo a sporadica nella strada di accesso alla torre di presa, in destra idrografica (Fig. 3).

Fig.1 - Fessurazioni in sinistra idrografica

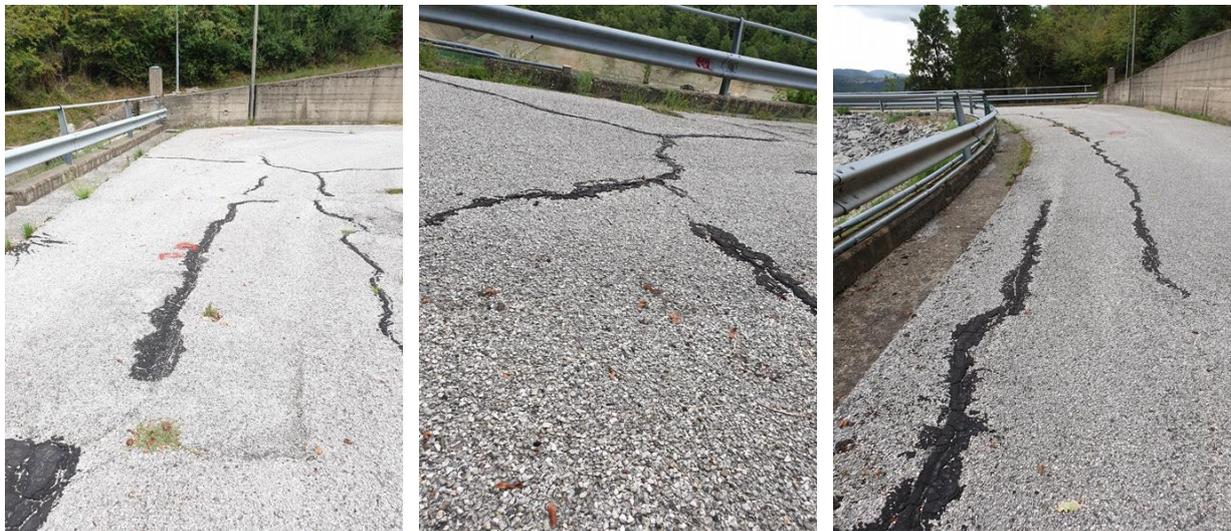
Fig.2 - Fessurazioni in destra idrografica

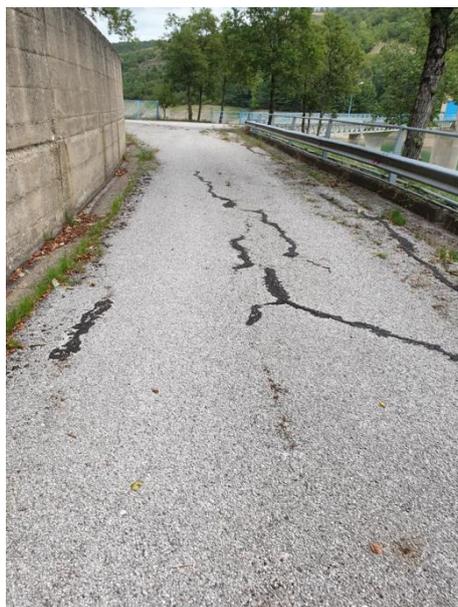
Fig.3 - Fessurazioni in destra idrografica, strada accesso alla torre di presa

- 6) Dopo la curva in corrispondenza dell'innesto con la spalla in destra idrografica, il tappetino di asfalto della strada, che conduce alla torre di presa, presenta lesioni di lunghezza metrica in prossimità della linea di mezzeria, ad andamento circa parallelo alla strada stessa (Fig. 3). Anche in questo caso le lesioni sono state sarcite con bitume per impedire l'infiltrazione dell'acqua piovana. In questo settore, un segmento del contenimento in c.a., alto circa 3.0 m, appare aver subito una leggera rotazione verso valle, in corrispondenza di un giunto. Ciò ha comportato un disallineamento in testa di circa 2 cm in testa al muro (Fig. 5).

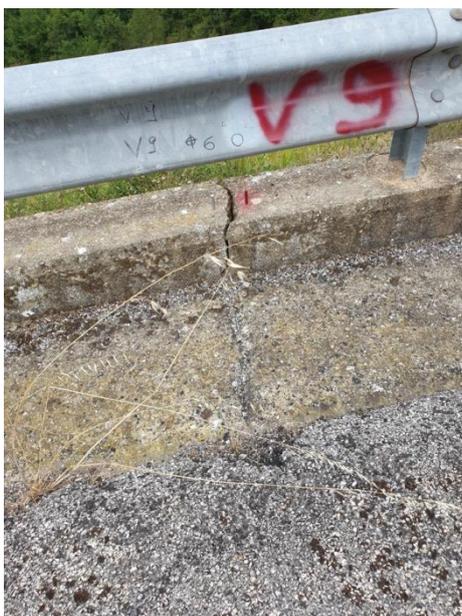
- 2) Nel settore in destra idrografica, le lesioni descrivono nel loro complesso un andamento arcuato che verrà di seguito dettagliato sulla base dell'analisi delle foto da drone.
- 3) Le lesioni non hanno continuità nelle zanelle e nei cordoli in cls delimitanti la strada che percorre il coronamento. Questi elementi rigidi appaiono non essere interessati da un quadro fessurativo apprezzabile, se non per un punto posto approssimativamente al centro della strada che percorre il coronamento (V9) (Fig. 4), nel quale è stata osservata una lesione nella zanella in cls con continuità nel giunto del cordolo in cls, di apertura millimetrica e senza rigetto tra le parti.

Fig.4 - Fessurazioni cordolo strada coronamento

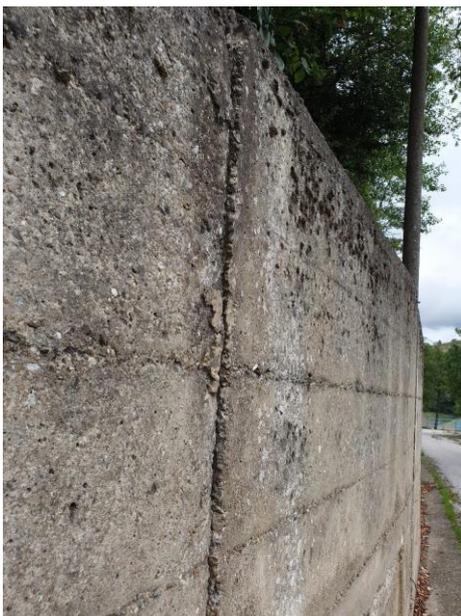
Fig.5 – Muro di contenimento in c.a, con leggera rotazione verso valle

Infine, è da evidenziare che il dissesto che interessa il muro di contenimento a monte della strada di accesso alla torre di presa non appare avere relazioni con l'evoluzione del corpo diga, quindi con il quadro fessurativo che interessa il tappetino di asfalto, quanto piuttosto essere riconducibile alla spinta del terreno da monte che ne ha indotto la rotazione verso valle in corrispondenza del giunto.

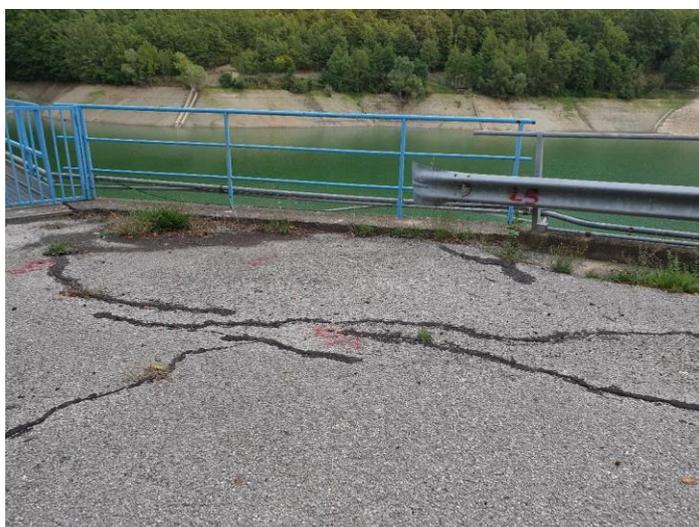
- 7) Nella parte terminale della strada di accesso alla torre di presa, in corrispondenza della connessione alla passerella in acciaio, il piano stradale presenta lesioni arcuate (Fig. 6) ed è apprezzabile un abbassamento pluricentimetrico dello stesso connesso alla ben evidente disconnessione e rotazione del muro di valle in c.a.

Fig.6 – Fessurazioni in destra idrografica in corrispondenza della connessione alla passerella

Infine, anche il dissesto presente nella parte terminale della strada di accesso alla torre di presa, in corrispondenza della connessione della passerella in acciaio è riconducibile alla rotazione del muro di valle per spinta del rinterro e non a fenomeni dissesto del corpo diga.

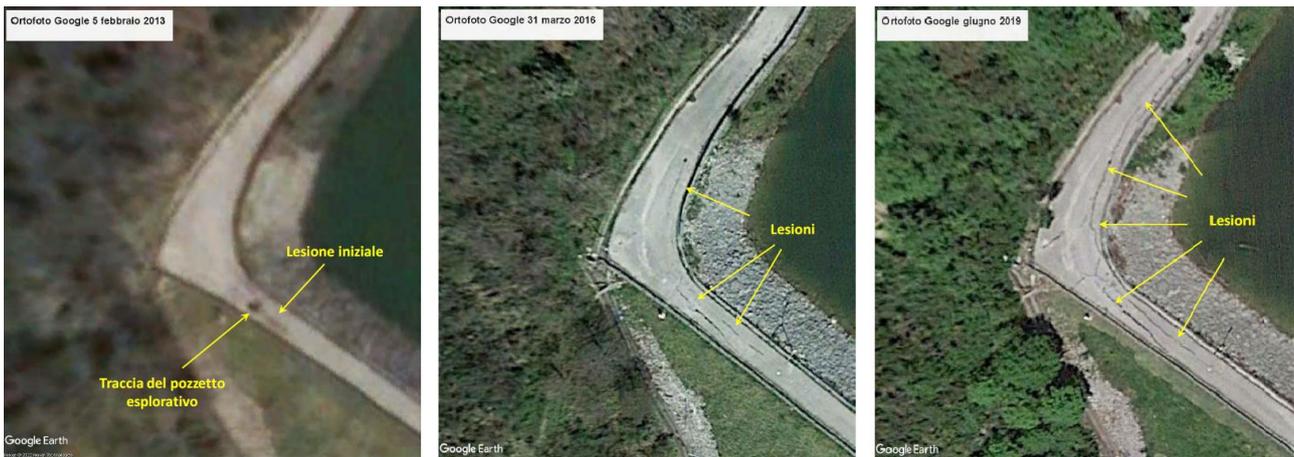
Fig.7 – Lesioni su sequenza storica ortofoto Google Earth

- 1) La prima evidenza di lesione è documentata nella ortofoto Google Earth del 5 febbraio 2013, sebbene in maniera limitata dalla bassa risoluzione della fotografia. Pertanto, il fenomeno è da attribuire ad una data antecedente. Nella suddetta ortofoto è apprezzabile solo una lesione principale e l'ubicazione del pozzetto esplorativo, molto probabilmente perché demarcati dalla presenza del bitume di riempimento.

- 2) La successiva ortofoto Google Earth del 31 marzo 2016 mostra una progressione del quadro fessurativo con la comparsa di nuove lesioni sia nel settore in destra idrografica precedente alla spalla che successivo alla stessa.

- 3) L'ortofoto Google Earth del giugno 2019 (giorno non precisato) mostra un quadro fessurativo ancora più ampio e molto simile all'attuale, caratterizzato da una maggiore continuità e connessione tra le lesioni che formano chiaramente un andamento complessivamente arcuato.

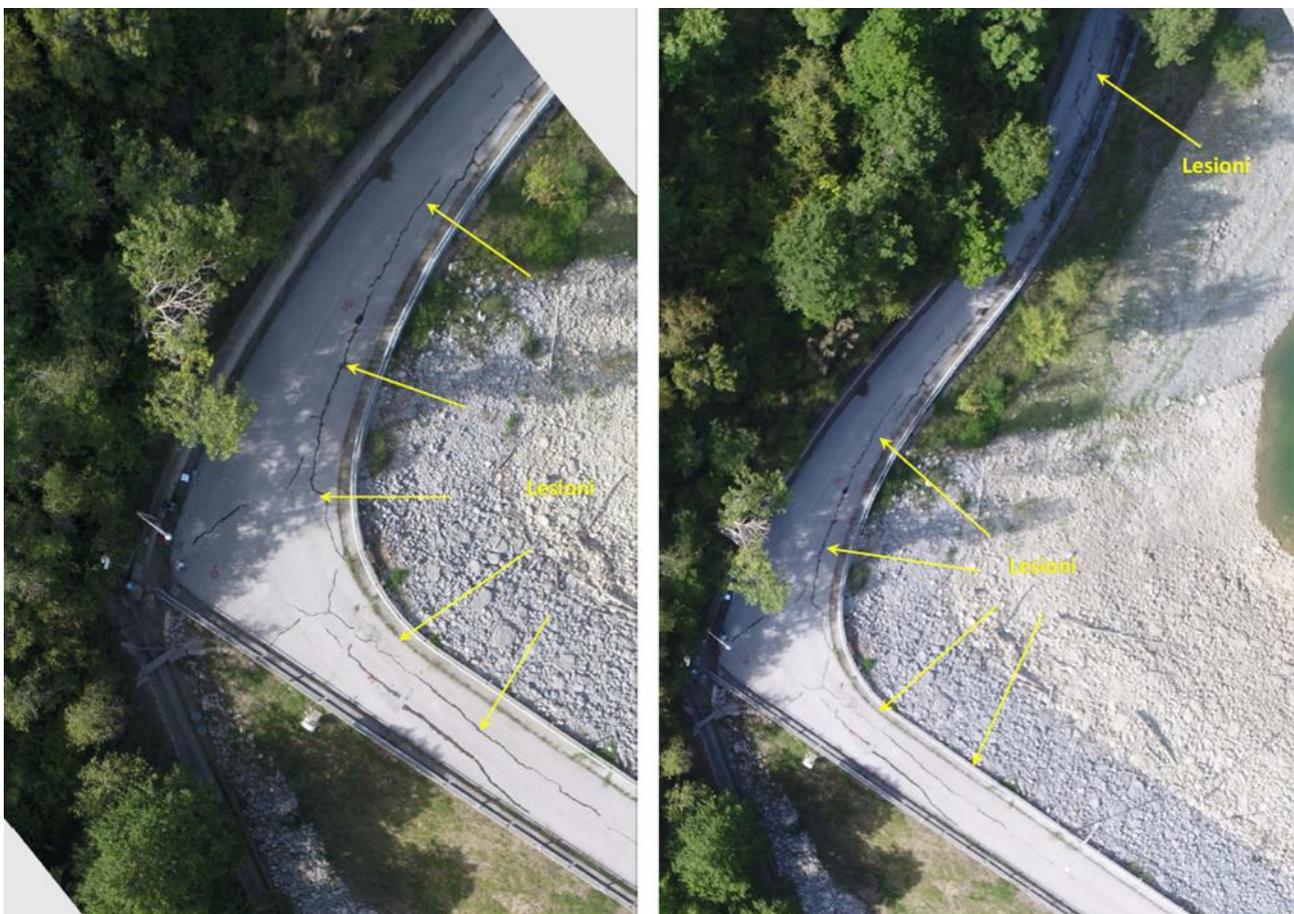
Fig.8 – Lesioni su aereofotografie riprese mediante drone

- 4) Le aereofotografie rilevate da drone a differente quota consentono di effettuare le osservazioni di seguito descritte:
  - a) Nel settore in destra idrografica della strada che percorre il coronamento sono presenti due lesioni ad andamento rispettivamente subparallelo e leggermente obliquo rispetto alla direzione di allungamento del coronamento la cui posizione è all'incirca localizzabile nel primo e secondo terzo della larghezza della strada.

- b) Nel settore della strada, successivo alla curva, quindi in corrispondenza dell'inserzione nella spalla, è presente una lesione principale collocata approssimativamente nel primo quarto della larghezza della strada.

- c) Nel settore intermedio, corrispondente alla curva, le lesioni descritte nei precedenti punti a e b perdono continuità lasciando il posto a due lesioni ad andamento trasversale che delimitano un nucleo centrale integro.

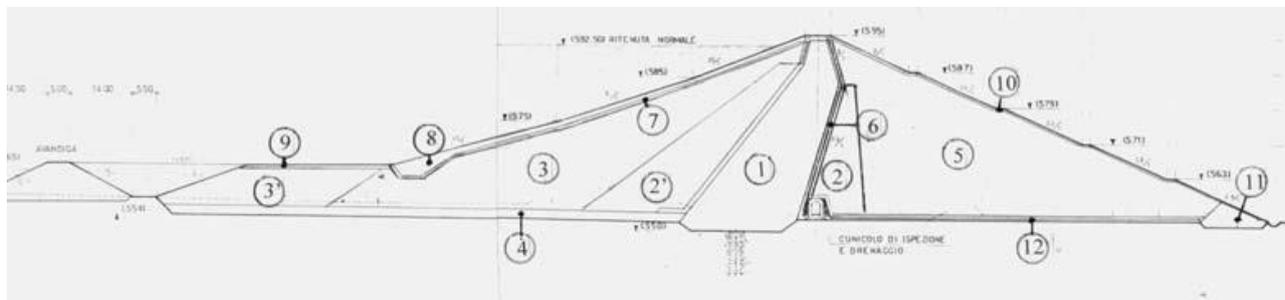
Fig.9 – Caratteristiche costruttive del corpo diga

In considerazione che il nucleo in materiale argilloso (1 in Fig. 9) si estende in altitudine fino quasi alla quota del coronamento, essendone stata rilevata l'estremità superiore a circa un metro di profondità al disotto del tappetino di asfalto, è possibile ipotizzare che il materiale argilloso possa subire variazioni di contenuto d'acqua durante il decorso stagionale e pertanto essere soggetto ad espansione con conseguente rottura del tappeto di asfalto con sforzo di trazione pura.

In considerazione della struttura della tipologia zonata del corpo diga, non è possibile escludere in questa sede di programmazione di indagini un fenomeno di scorrimento del materiale del contronucleo di monte rispetto allo stesso materiale del nucleo o di un cedimento differenziale tra le due tipologie di materiali. Tale fenomeno sembrerebbe essere dimostrato dall'andamento circa parallelo delle lesioni al coronamento e dal posizionamento delle stesse all'incirca nella linea di mezzzeria della strada. Tuttavia, è da rilevare che tale ipotesi non è supportata da evidenze di spostamenti verticali differenziali tra le parti giustapposte alle lesioni.

In base a tale ipotesi, il fenomeno di dissesto sarebbe piuttosto superficiale e risolvibile mediante un'adeguata impermeabilizzazione del coronamento.
