Intervento	Completamento Impianto Irriguo dell'Alento. "Nuovi comprensori irrigui nel bacino dell'Alento. Ristrutturazione, Ammodernamento e Completamento"	
Committente	Consorzio di Bonifica "Velia"	
Committee	Loc. Piano della Rocca, 84060, Prignano Cilento (SA)	
C.U.P.	E54B12000120006	
Fonte di finanziamento	F.S.C. 2014 – 2020. Piano Operativo Agricoltura / Sottopiano 2.	
Affidamento dei lavori	Delibera Presidenziale n. 87 del 04.09.2020 ratificata con	
	delibera della Deputazione Amministrativa n. 55 del 09.10.2020	
C.I.G.	8171840FAF	
Contratto	Rep. n. 507 del 06.11.2020	
Impresa aggiudicataria	Gugliucciello Costruzioni Srl	
	Loc. Pagliarone / Area PIP Lotto n. 15 – Serre (SA)	
	Legale rappresentante - Geom. Adriano Gugliucciello	
Ribasso d'asta	12,75 %	
Importo contrattualizzato	€ 6.307.012,11 di cui:

## **VERBALE DEL** 17/01/2022

## PROVA IDRAULICA CONDOTTA IN Pead DN 125

## Distretto C1 / Da nodo C1D/2 a nodo C1D/2.1

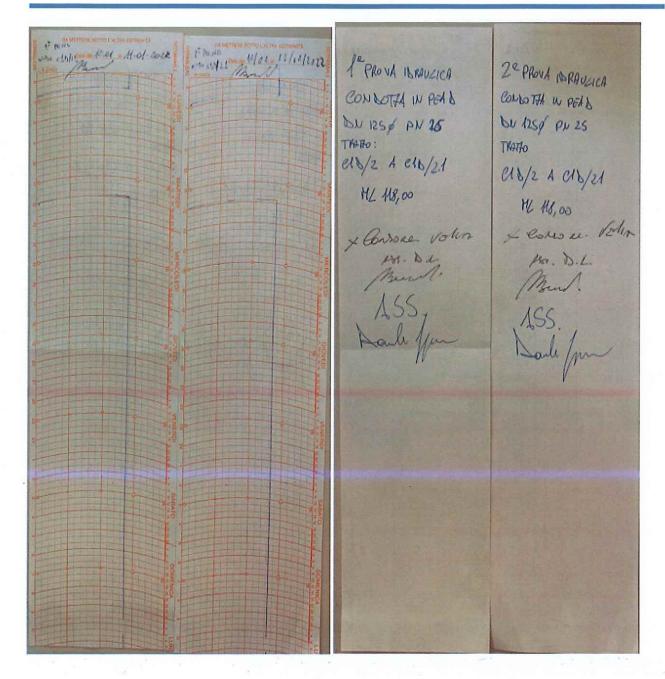
, interamente realizzato nel comune Omignano, di cui si riportano i dati sintetici:
