## PIANO STRAORDINARIO DI DIFESA IDROGEOLOGICA DEGLI ALVEI NATURALI NEI BACINI DEL FIUME ALENTO E DELLA FIUMARELLA DI ASCEA

*Interventi integrati di mitigazione del rischio idrogeologico e di tutela  
e recupero degli ecosistemi e della biodiversità dei bacini  
del fiume Alento e della Fiumarella di Ascea*

1° LOTTO ESECUTIVO

### Relazione tecnica e sulle interferenze

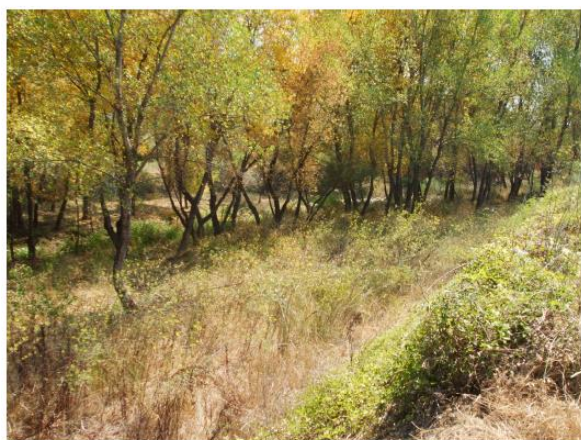
- esecuzione delle operazioni di rimozione della vegetazione morta e/o ostacolante in corrispondenza dell'area interessata dei lavori al fine consentire l'accesso ai mezzi ed al personale per l'esecuzione delle lavorazioni di cui ai punti successivi;
- individuazione e censimento delle unità vegetali di ostacolo al regolare deflusso delle acque;
- identificazione degli elementi da rimuovere mediante attività di "martellatura" (attività effettuata da esperto agronomo ad uopo abilitato);
- rimozione delle unità vegetali di cui al punto precedente
- cippatura della porzione vegetale rimossa avente diametro inferiore a 10 -15 cm;
- accantonamento degli elementi di dimensioni maggiori

**Situazione ex ante**

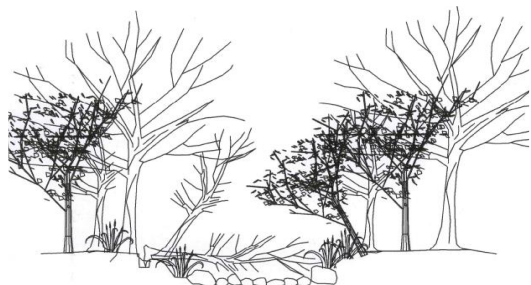
- cippatura della porzione vegetale rimossa avente diametro inferiore a 10 -15 cm;
  - accantonamento degli elementi di dimensioni maggiori in canne su letto di caduta e successivo smaltimento.

**Situazione ex ante**

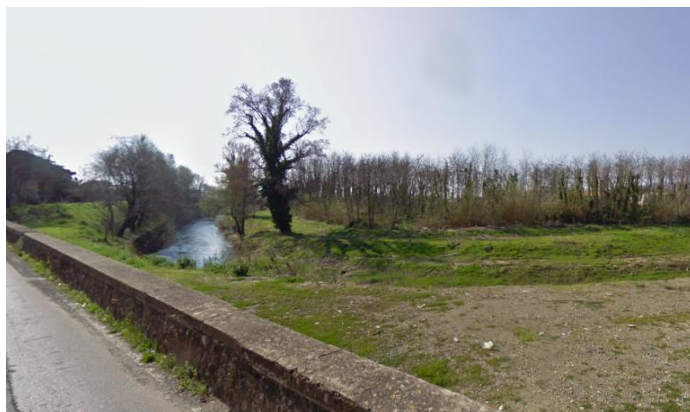
All'attualità il corso del fiume Alento, nella fattispecie delle prossimità alla via Arbosto in località Velina, si caratterizza per l'interruzione delle arginature a ridosso del mercato coperto dei prodotti agricoli. Lungo un tratto della lunghezza nell'ordine di 100 m il confine fluviale è contraddistinto dalla presenza di un muro in pietra e cemento di sostegno il quale,

posto ortogonalmente al verso originario della corrente, subisce sovente le spinte idrauliche delle situazioni di piena. Per garantire la continuità della sicurezza idraulica lungo l'intero tratto si è optato per la realizzazione di un nuovo segmento di arginatura da realizzarsi in terre rinforzate e a monte, un nuovo muro su fondazioni profonde (pali), nonché di un corrispondente adeguamento della sezione idraulica. Le lavorazioni previste

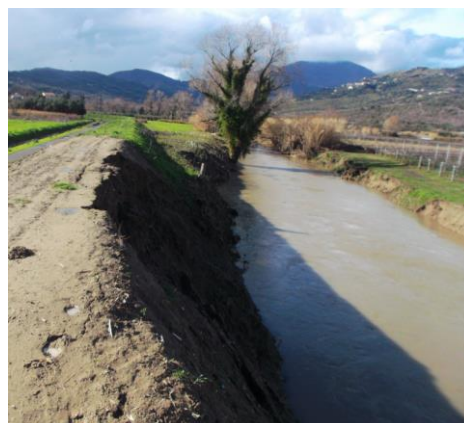
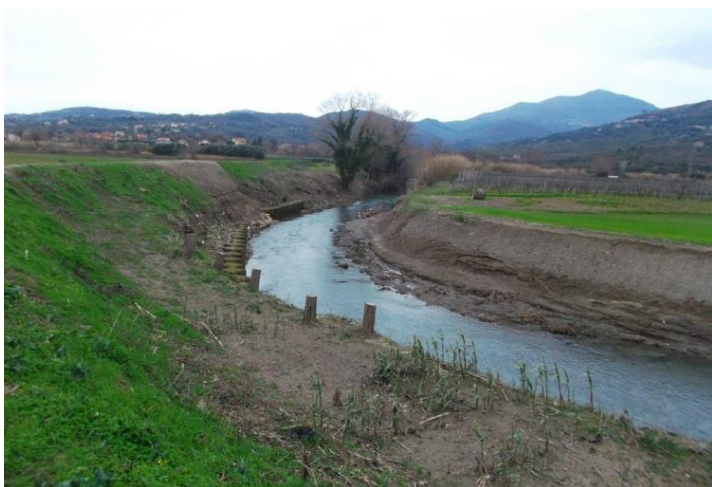
In seguito a taluni degli eventi alluvionali degli ultimi anni, l'argine esistente in località Coppola nel Comune di Castelnuovo Cilento ha manifestato talune criticità per cui si ritiene necessario provvedere ad una sua complessiva messa in sicurezza. Si provvederà a tal fine alla realizzazione delle opere di seguito elencate.

- Scavo a sezione obbligata per la formazione della sede della scogliera rinverdita
- Apposizione scogli di 2a categoria del peso singolo compreso tra 1 e 3 tonnellate, di natura calcarea o vulcanica proveniente da cave cui sarà associata l'apposizione di tasche vegetative da realizzarsi con biostuoia o ritentore di fini, da riempirsi con terreno proveniente dagli scavi
- Rinterro per la formazione del rilevato retrostante le scogliere e per il riempimento dei cavi con materiale proveniente dagli scavi
- Rinterri diffusi e cadenzati per il ripristino del trasporto solido
- Posa in opera di talee di salice vivo o altra specie legnosa ad alta capacità di attecchimento, nella quantità media di n. 05/mq di paramento a vista, in spessore maggiore di 3-4 cm e con lunghezza minima di 120 mm.

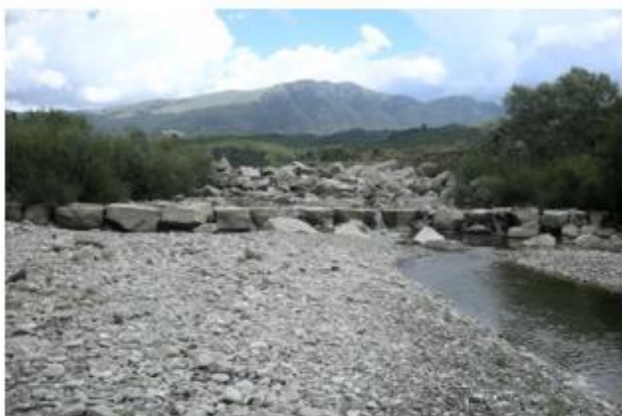
Il progetto prevede il ripristino funzionale di due briglie preesistenti lungo il corso del fiume Alento di seguito riportate in foto di repertorio, ormai rese inefficaci dalle ripetute sollecitazioni meccaniche e idrauliche delle ondate di piena. Per garantire la sicurezza e l'efficienza idraulica occorre ripristinarne la funzionalità originaria.

*Briglia a monte del lago Piano della Rocca*

Nello specifico del progetto qui trattato si intende ripristinare le due briglie danneggiate, realizzando rampe in massi con pendenza costante del 10%. I massi saranno collocati in modo da creare, in senso sia trasversale sia longitudinale, cavi e dossi sfalsati sulla superficie della rampa, tali da deviare il flusso principale della corrente secondo un percorso tortuoso contraddistinto da apprezzabili variazioni idrodinamiche della corrente, con alternanze di zone con velocità alta e bassa, creando così microambienti fluviali diversificati e le condizioni migliori per la risalita dell'ittiofauna. In particolare, file di massi di 2a categoria saranno collocati in modo da creare una successione di salti morfologici di 0,20 m, della

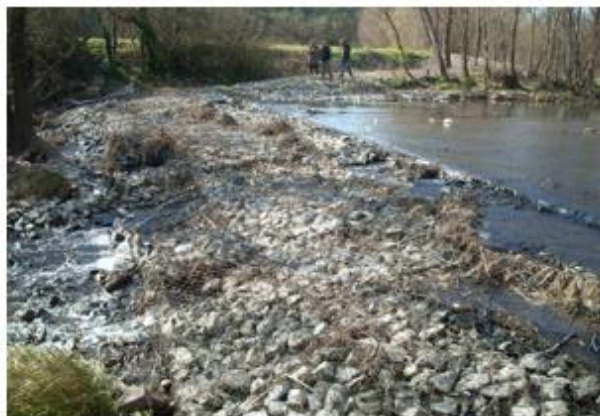
*Briglia a valle del laghetto Fiumicello*

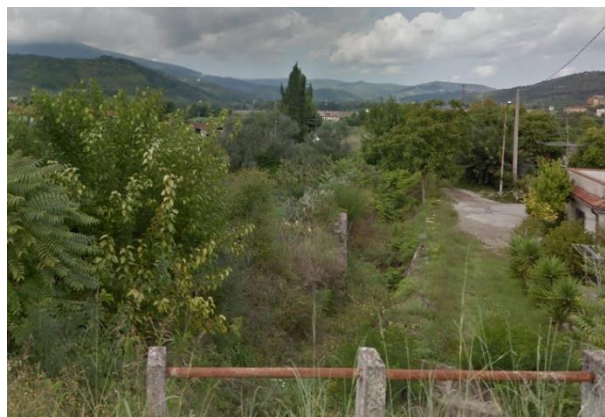
Il ripristino della funzionalità idraulica del torrente in questione sarà ottenuta mediante l'intervento di consolidamento della sottofondazione delle tre briglie esistenti. Si prevede in particolare lo scavo obbligata in corrispondenza dell'area di fondazione delle soglie, della sottofondazione del muro in calcestruzzo di difesa spondale e delle sponde ad esse prossimi. Il materiale di scavo non reintegrato sarà trasportato a discarica autorizzata. Si prevede altresì la realizzazione di gabbioni in rete metallica a doppia torsione maglia 8 x 10 cm riempiti con ciottoli o materiale di cava per il ripristino delle succitate soglie e la realizzazione delle opere di sottofondazione della difesa spondale del muro in calcestruzzo. Si provvederà infine all'apposizione di tratti di scogliera con scogli di 2a categoria del peso singolo tra 1 e 3 tonnellate, da posizionarsi a valle della soglia.

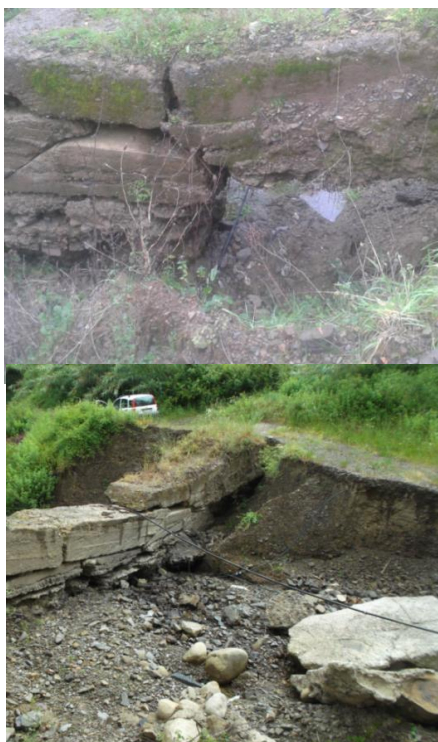
### **Ripristino opere di difesa spondale lungo il torrente Caselle**

Si provvederà infine alla ripristino materico – funzionale delle briglie danneggiate lungo il torrente Caselle mediante le seguenti lavorazioni:

- scavo a sezione obbligata per la realizzazione delle sottofondazioni delle briglie 1 e 2 (vedi tavola F1e) oltreché della briglia 3 con le relative sponde e dei corrispondenti tratti d'alveo;
- demolizione della struttura in calcestruzzo ammalorata della briglia 3;
- ripristino materico – funzionale delle briglie 1, 2 e 3 preesistenti con calcestruzzo durabile a prestazione garantita;
- rinterro con materiale proveniente dagli scavi per ricarichi in alveo tra le briglie 1 e 2 e le briglie 2 e 3;
- trasporto a discarica autorizzata dei materiali eccedenti;
- formazione di rilevato con materiali provenienti dalle cave appartenenti ai gruppi A1, A2-4, A2-5, A3 per il ripristino delle sponde a valle delle briglie.
