**VERBALE DEL 18/05/2021**

**PROVA IDRAULICA CONDOTTA IN Pead DN 200**

**Distretto E3 / Tratto nodo E3N/3 (progress. 0+ 000,00 Km) a nodo E3N/3.6 (0+ 690,00 m)**

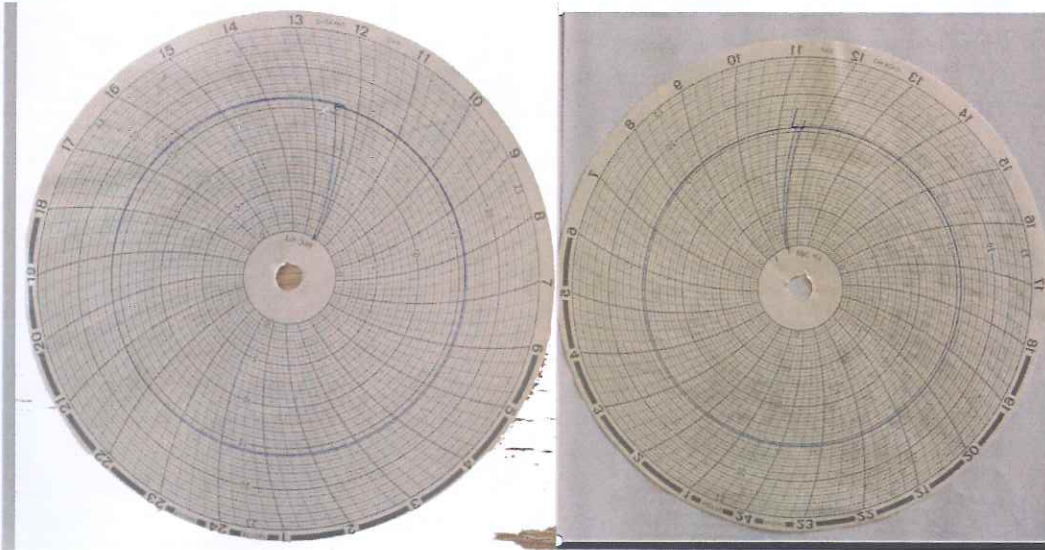
13-05-2021  
 1<sup>a</sup> Prova IDEALICA condotta  
 IN REAO DN 200 PV 25  
 TRAIÒ DA E<sub>3</sub>N/3 PV 0,00 A  
 E<sub>3</sub>N/3.6 PV 650,00

17-05-2021  
 2<sup>o</sup> Prova IDEALICA A BIVAN  
 COPERT. condotta IN REAO DN 200  
 PV 25 TRAIÒ DA E<sub>3</sub>N/3 PV 0,00  
 A E<sub>3</sub>N/3.6 PV 650,00

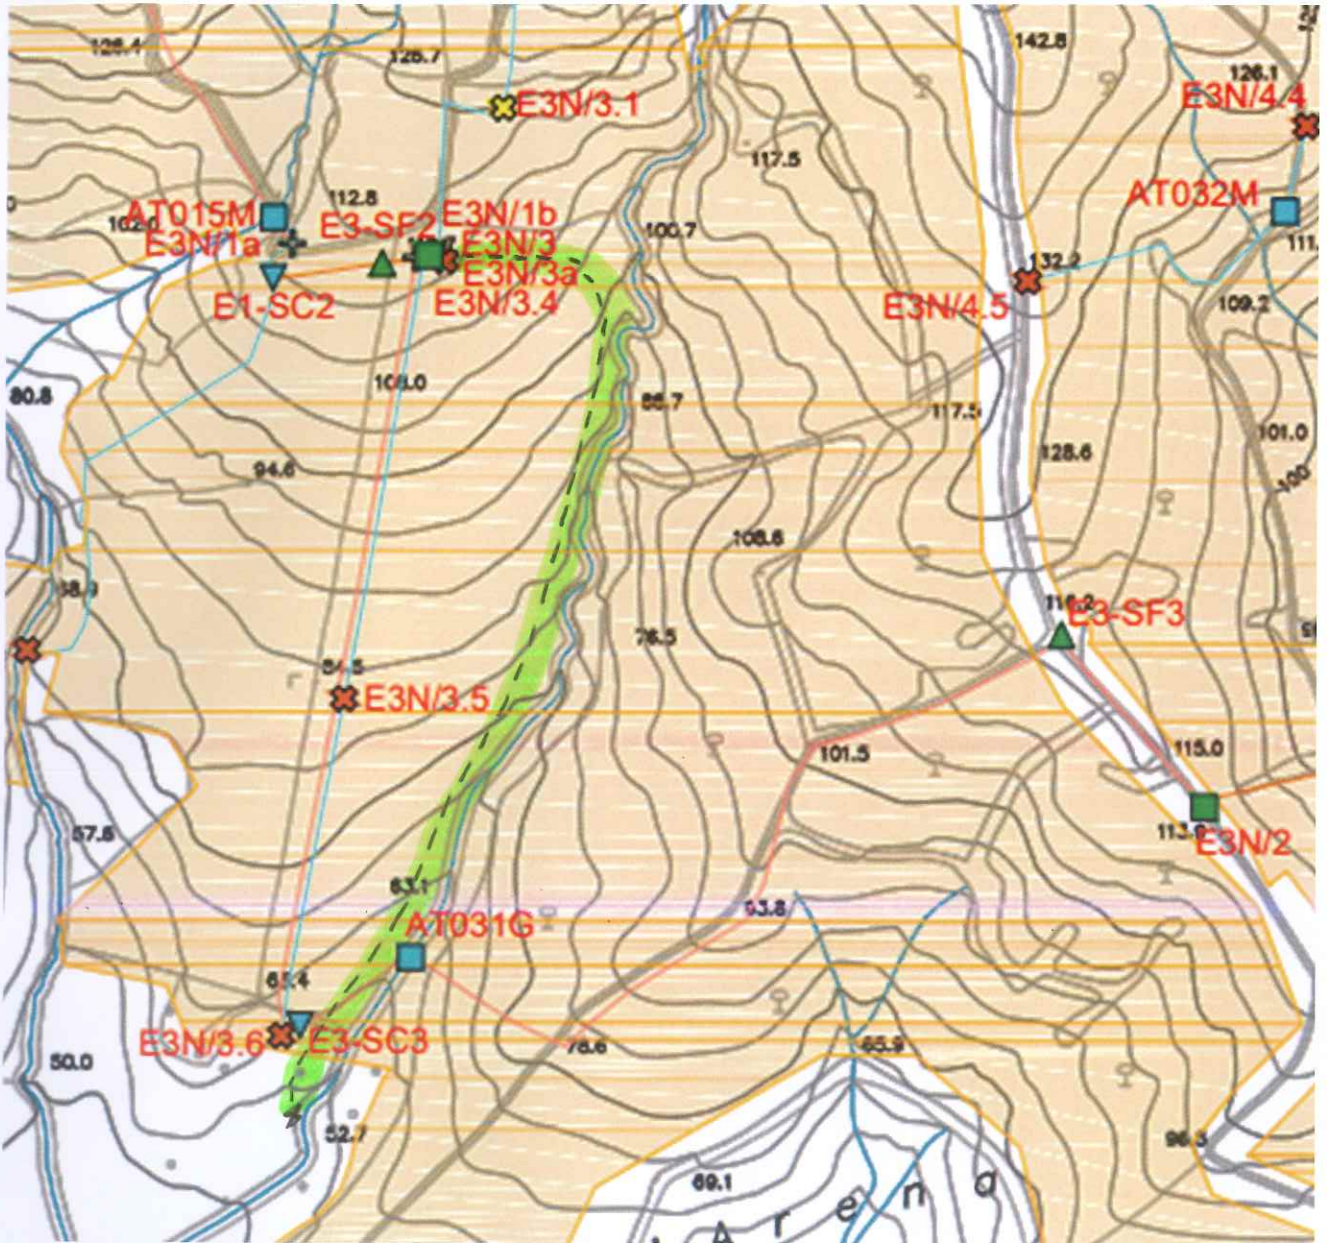
2. *Grafico delle risultanze della prova idraulica a giunti coperti*

La prova si è conclusa alle ore **11.35** ca. del **18,05,2021** quando si è addivenuti alla registrazione di una pressione finale di **15.5** ca. Le risultanze della prova a giunti coperti sono riportate nell'allegato grafico di prova (All.2).

Il Direttore dei Lavori, Ing. **Gaetano Suppa** della Velia Ingegneria e Servizi Srl, non avendo riscontrato perdite in campo per quanto riferito dall'Ispettore di cantiere del Consorzio di Bonifica "Velia" **Geom. Natale Bertolini** e dall'assistente di Cantiere **Geom. Daniele Suppa** e non avendo riscontrato cali di pressione significativi nella suddetta prova ne a giunti scoperti e ne a giunti coperti con la sottoscrizione del presente verbale accerta l'avvenuta corretta funzionalità del tratto di condotta interessato dalla prova.
