<b>Intervento</b>	Completamento Impianto Irriguo dell'Alento. "Nuovi comprensori irrigui nel bacino dell'Alento. Ristrutturazione, Ammodernamento e Completamento"
<b>Committente</b>	Consorzio di Bonifica "Velia" Loc. Piano della Rocca, 84060, Prignano Cilento (SA)
<b>C.U.P.</b>	E54B12000120006
<b>Fonte di finanziamento</b>	F.S.C. 2014 – 2020. Piano Operativo Agricoltura / Sottopiano 2.
<b>Affidamento dei lavori</b>	Delibera Presidenziale n. 87 del 04.09.2020 ratificata con delibera della Deputazione Amministrativa n. 55 del 09.10.2020
<b>C.I.G.</b>	8171840FAF
<b>Contratto</b>	Rep. n. 507 del 06.11.2020
<b>Impresa aggiudicataria</b>	Gugliucciello Costruzioni Srl Loc. Pagliarone / Area PIP Lotto n. 15 – Serre (SA) Legale rappresentante - Geom. Adriano Gugliucciello
<b>Ribasso d'asta</b>	12,75 %
<b>Importo contrattualizzato</b>	€ 6.307.012,11 di cui: - € 6.001.143,26 per lavori - € 193.950,00 per prestazioni identificate dal CME a base di gara sotto la voce "M - Corrispettivi a consuntivo non soggetti a ribasso" - € 97.794,18 per oneri della sicurezza non soggetti a ribasso - € 14.124,67 per oneri della sicurezza "emergenza Covid 19" non soggetti a ribasso

**VERBALE DEL 17/09/2021***

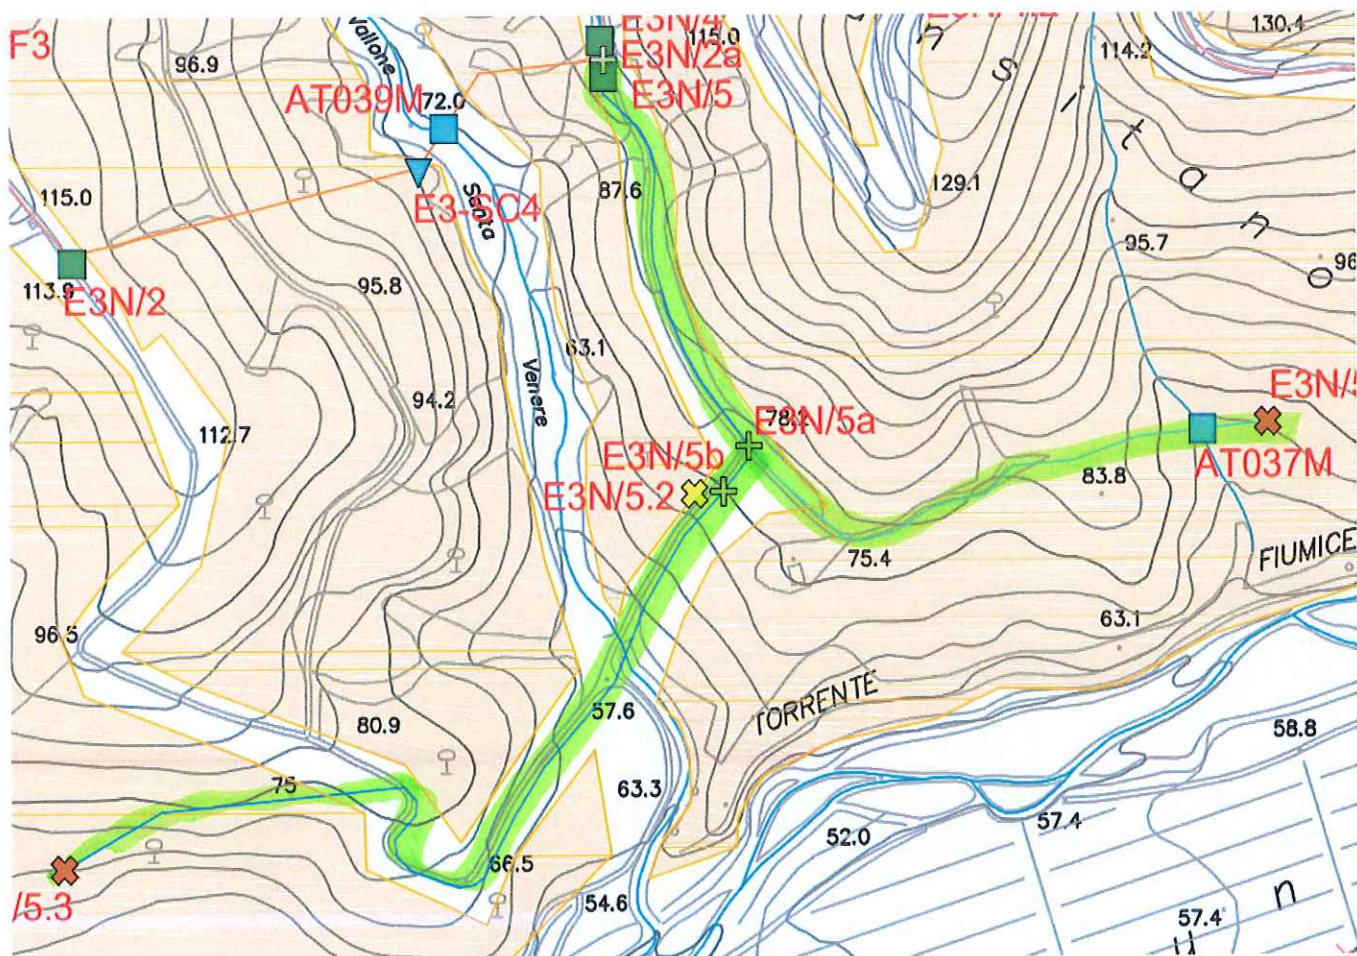
La prova si è conclusa alle ore **16.10** ca. del **16.09.2021** quando si è addivenuti alla registrazione di una pressione finale di **15.80** ca. Le risultanze della prova a giunti coperti sono riportate nell'allegato grafico di prova (All.2).

16.09.2021	14.03.2021
2 <sup>a</sup> Prova Istantanea	1 <sup>a</sup> Prova Istantanea
IN PENA PA 25 DN	COMPLETA IN PENA
180/125 TRANS	DN 180-125
E3N4.A/E3N2.A	TRANS
Q. 240,00	E3N4.A/E3N2.A
E3NSA E3NS.3	Q. 240,00
Q. 841,00	E3NSA-E3NS.3
	Q. 841,00
E3NSB/E3NS.2	E3NSB/E3NS.2
Q. 13,50	Q. 13,50
X Conto di H	X Conto di VELA
PA D.L.	PA D.L.
Perf.	Perf.
ASS	ASS
Conto per	Conto per
