PARKWAY ALENTO (2° STRALCIO)
Il lotto - Ciclovía dell'Alento

Interventi di tutela, valorizzazione e promozione della fruizione sostenibile del patrimonio naturale del SIC Alento (IT8050012) - Rete Natura 2000

Cod. elaborato **M3.2** Scala **Varie** Data **Agosto 2019** Revisione

Titolo elaborato
Ciclovía dell'Alento
Tratti "esistenti", "su argine", "su strada"
Tipologia costruttiva

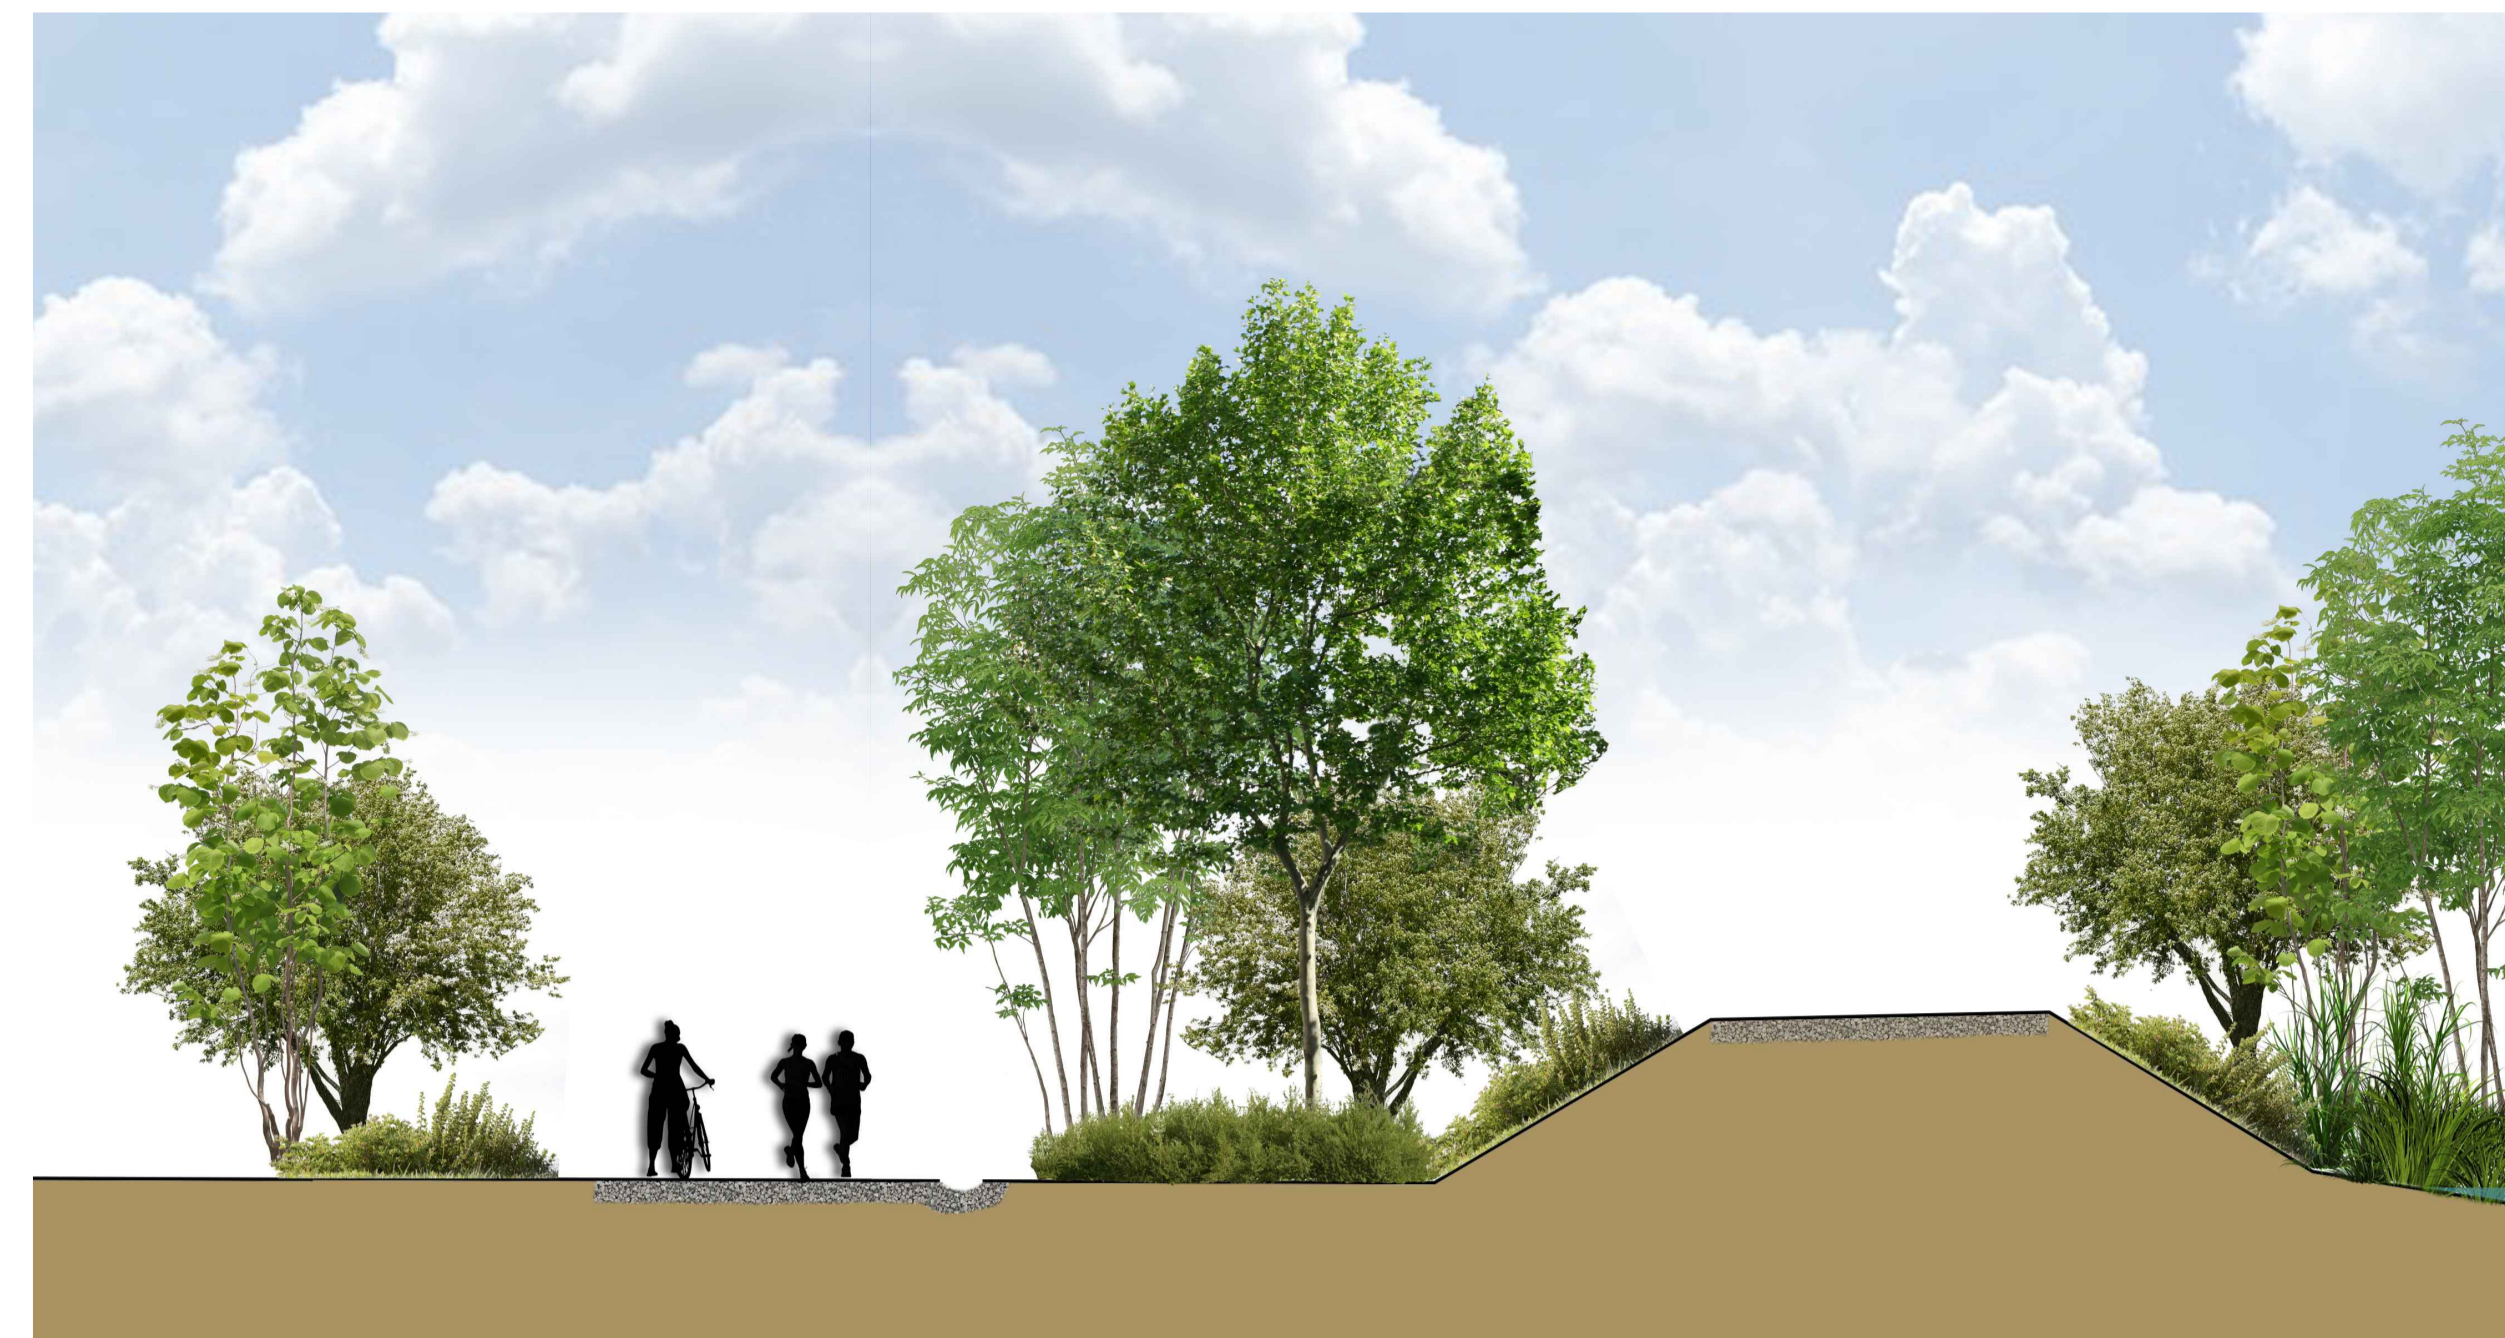
Tratti "esistenti" - Sezione "tipo"

ELENCO LAVORAZIONI

- 1 - Verifica e censimento disconnessioni (fino al 10% della lunghezza)
- 2 - Scavo della sezione d'imposta per la sola quota necessaria
- 3 - Vaglio e accantonamento materiale di scavo
- 4 - Movimentazione materiale di scavo eccedente e non riutilizzabile
- 5 - Trasporto a rifiuto materiale di scavo eccedente e non riutilizzabile
- 6 - Integrazione sottofondo in misto granulare (spessore variabile)
- 7 - Ripristino finitura
- 8 - Rullatura e compattamento della stratigrafia

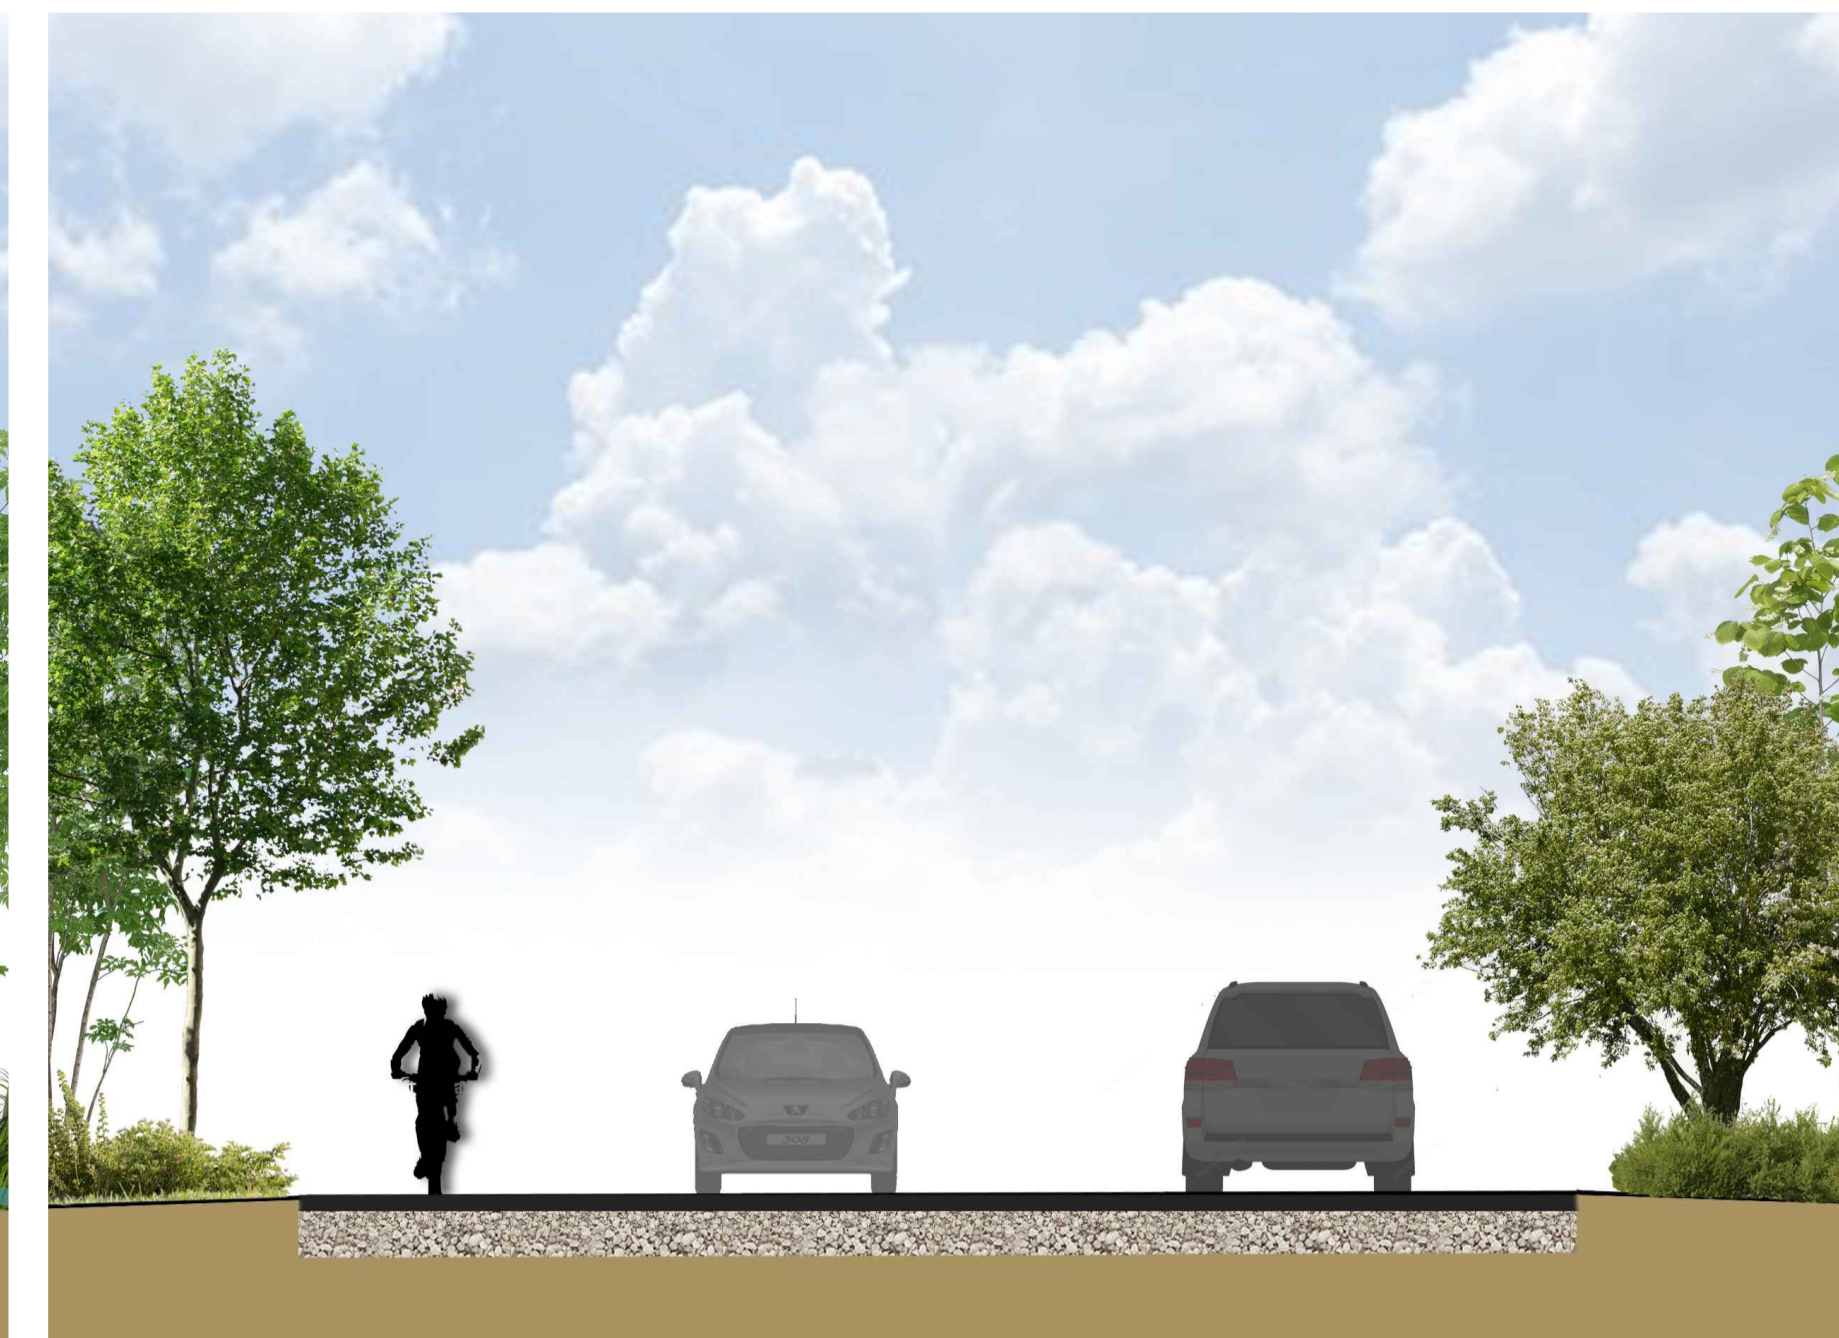
Tratti "su argine" - Sezione "tipo"
Qualificazione fondo

ELENCO LAVORAZIONI

- 1 - Scavo della sezione d'imposta per la sola quota necessaria
- 2 - Vaglio e accantonamento materiale di scavo
- 3 - Movimentazione materiale di scavo eccedente e non riutilizzabile
- 4 - Trasporto a rifiuto materiale di scavo eccedente e non riutilizzabile
- 5 - Rullatura e compattamento a rifiuto strato di terreno naturale di sottofondo
- 6 - Applicazione geotessuto non tessuto di separazione (fino al 30% della lunghezza)
- 7 - Integrazione sottofondo in misto granulare (spessore variabile medio 10 cm)
- 8 - Realizzazione pavimentazione ecologica in biostabilizzato naturale (spessore medio 10 cm)

Vegetazione autoctona

Geostabilizzato naturale
(spessore 10 cm)

Misto granulometrico
(spessore variabile)

Argine fluviale

Larghezza corrispondente a quella dell'argine

- a) Pavimentazione ecologica in biostabilizzato naturale (spessore medio 10 cm)
- b) Sottofondo in misto granulare (spessore variabile - medio 10 cm)
- c) Geotessuto non tessuto
- d) Strato di terreno naturale in sito rullato e compattato a rifiuto
- e) Terreno naturale d'imposta
