**Id. 261\_1 - C.U.P. E21B04000330006. Ripristino viabilità e collegamenti del bacino della diga di Piano della Rocca. INTERVENTO DI COMPLETAMENTO**

**BA - Geologia**  
 Sezioni geologiche - Tavola 6 di 6 (da Sez.50 a Sez. 61)

Scala progressiva **BA013** Scala **1:500** Cod. elaborato **GE00GEODT03**

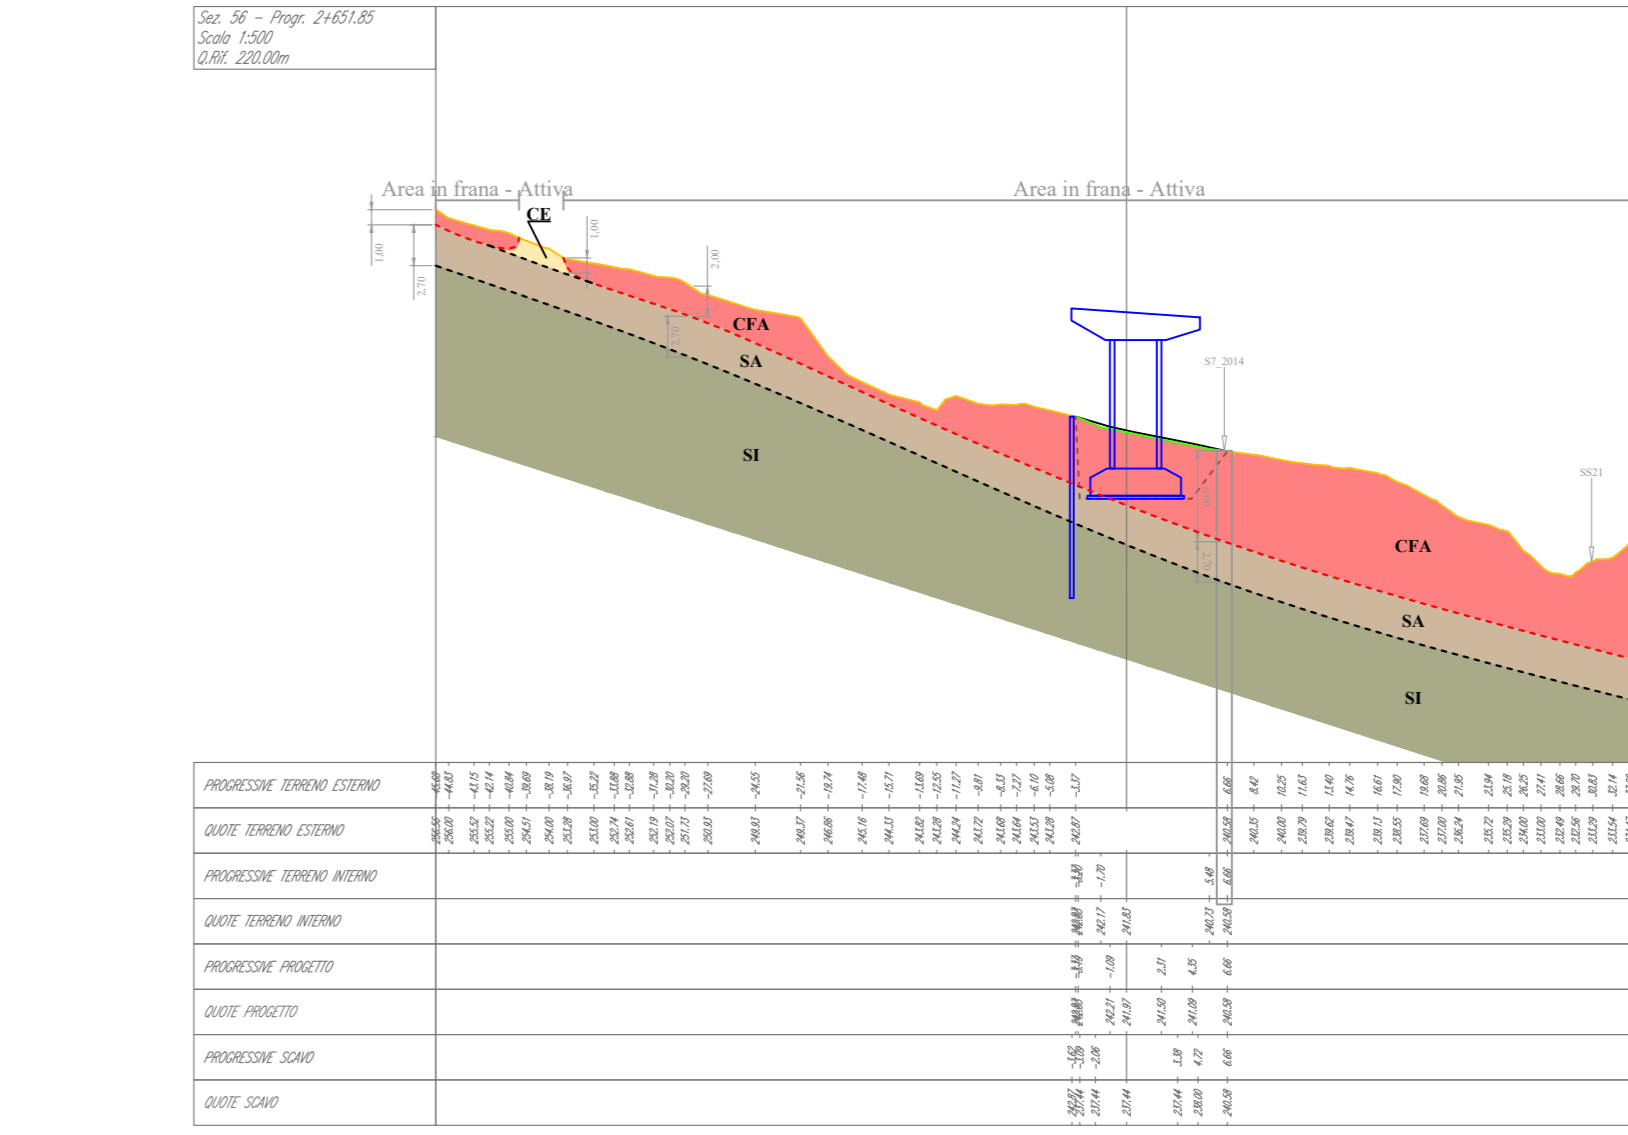
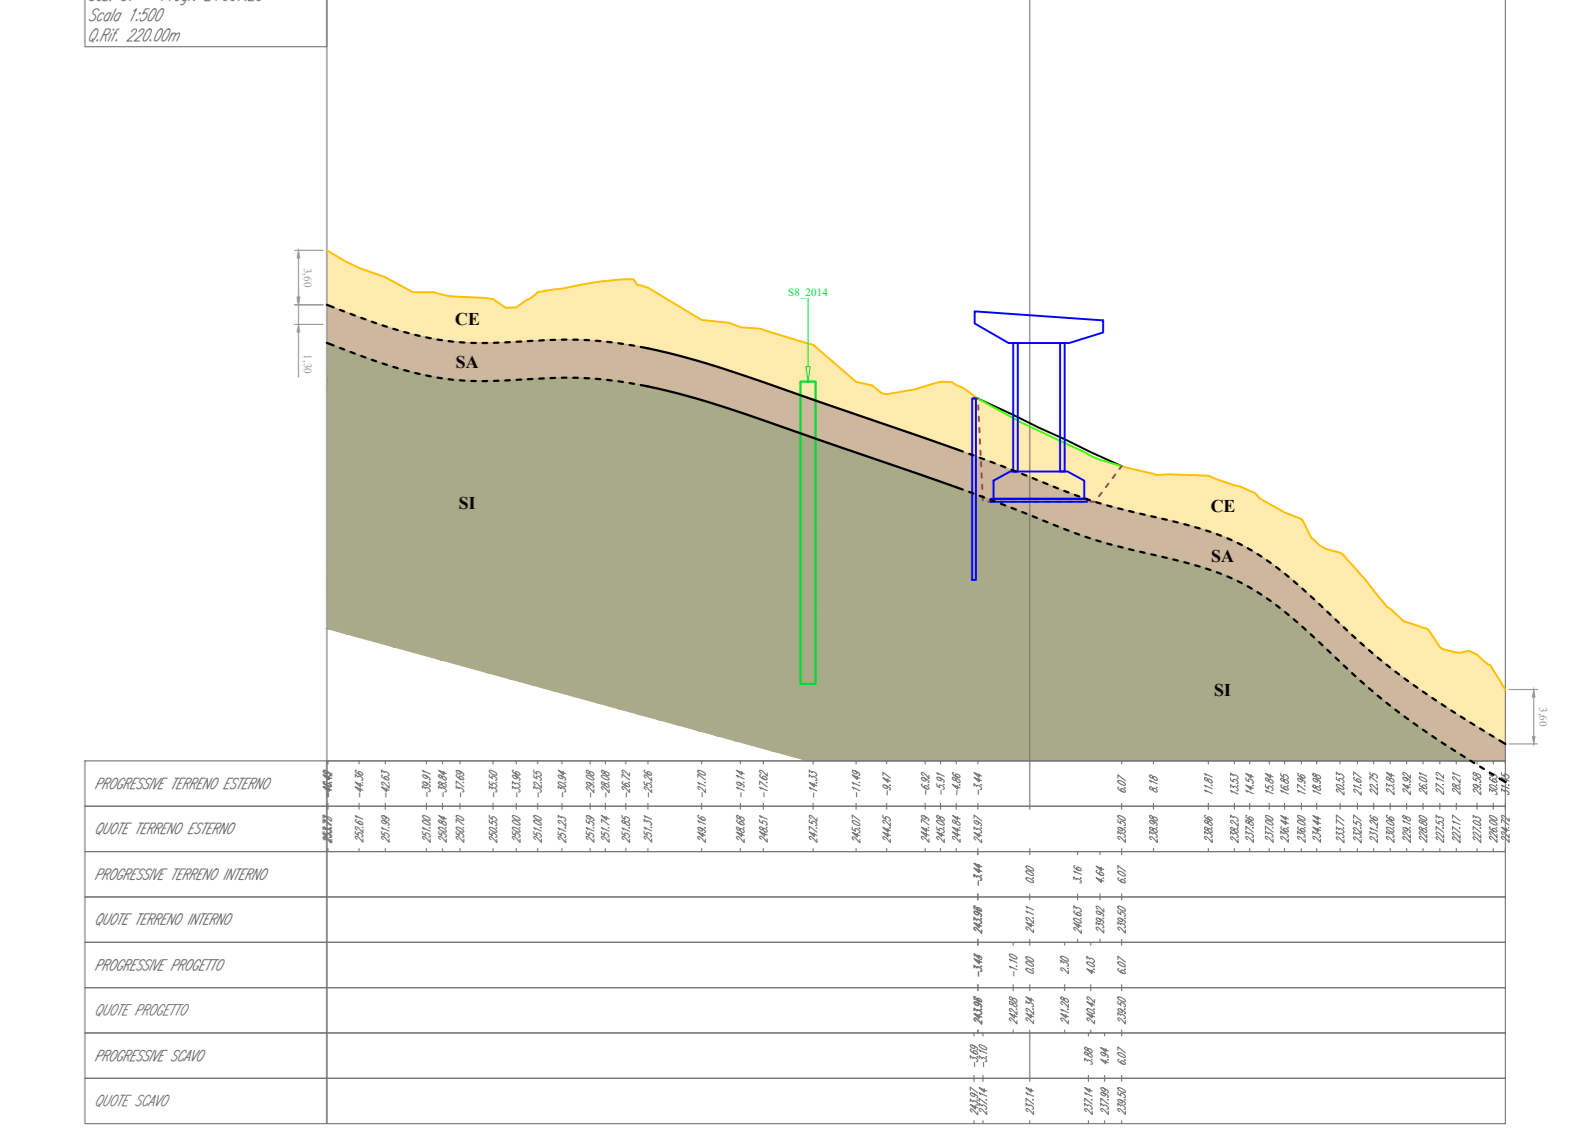
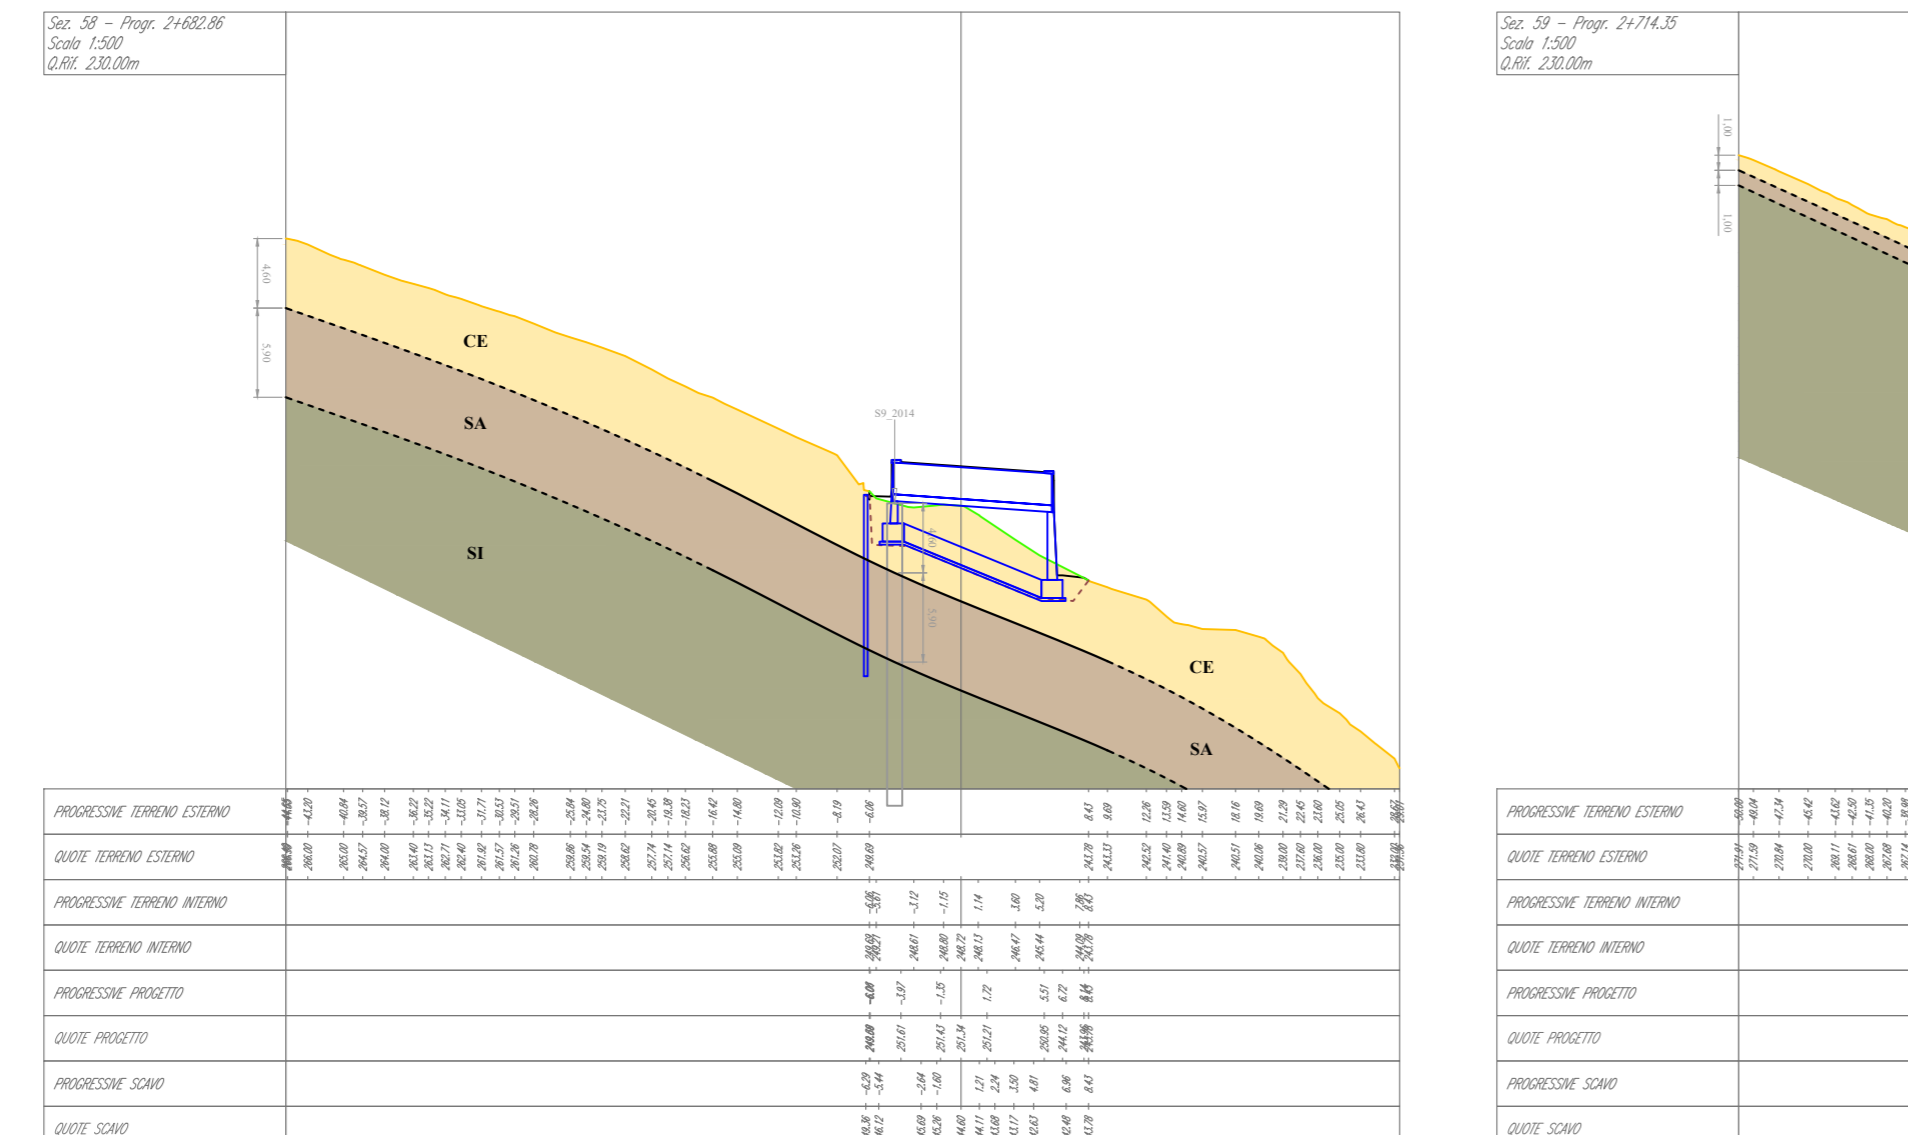
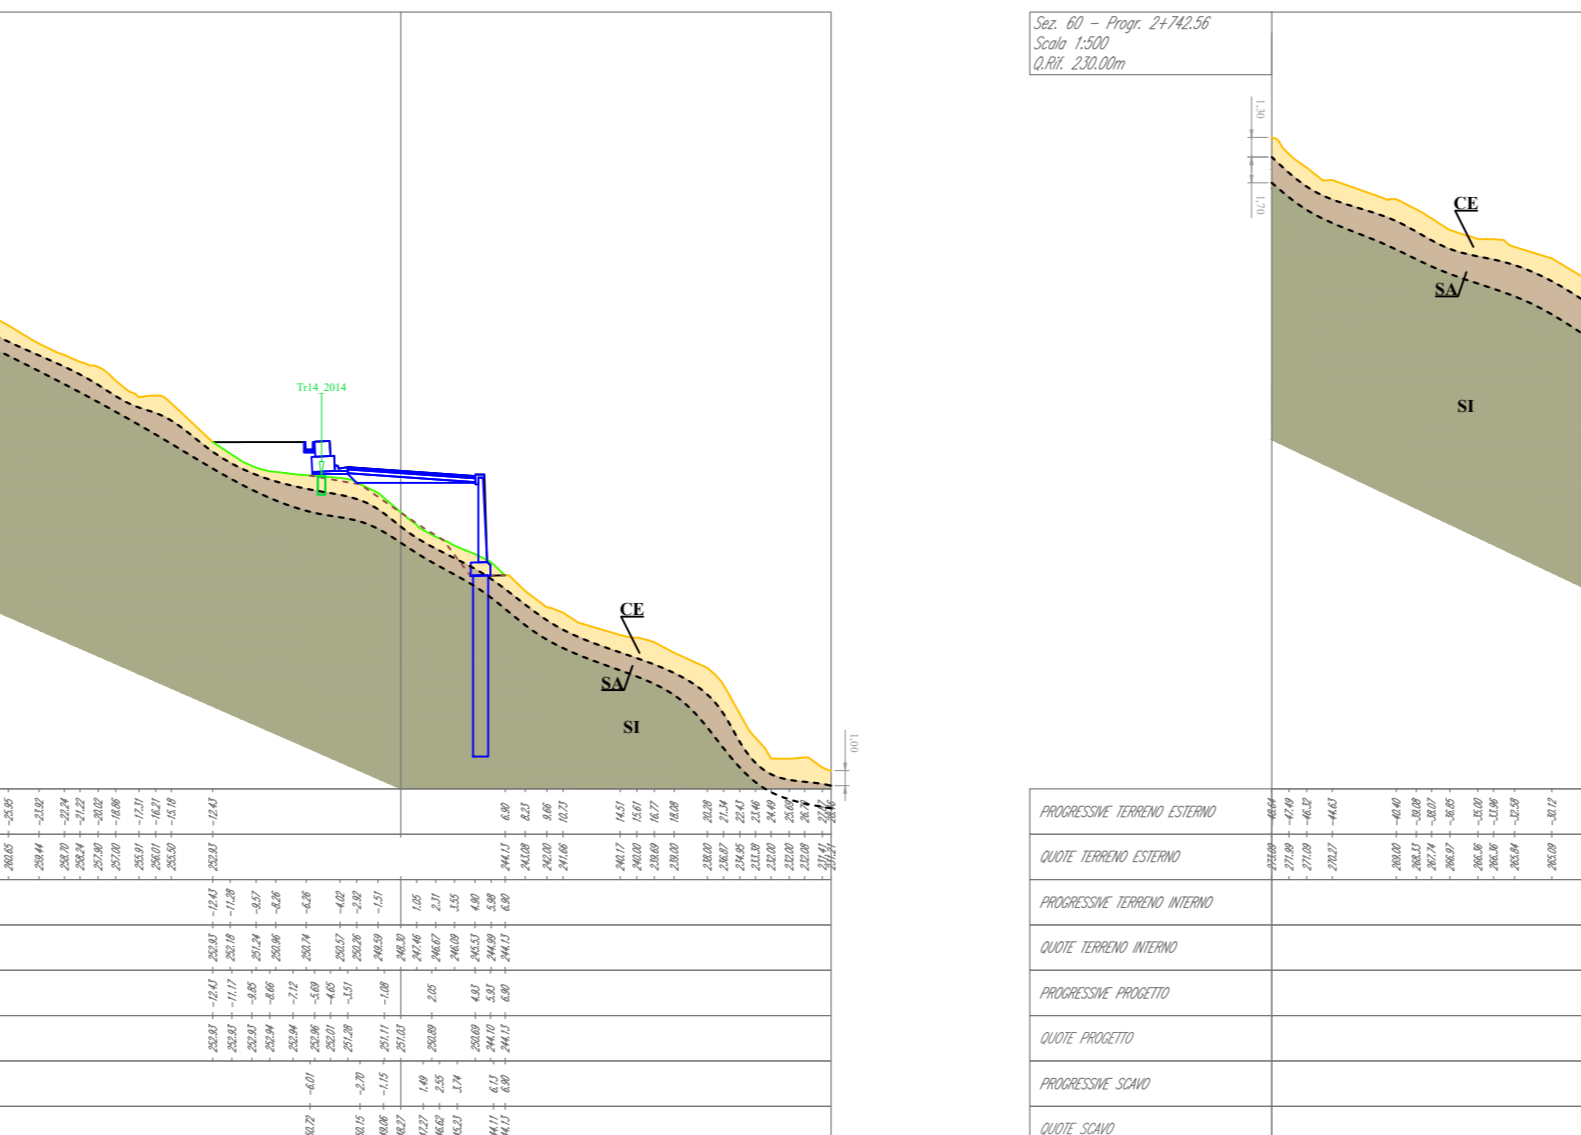
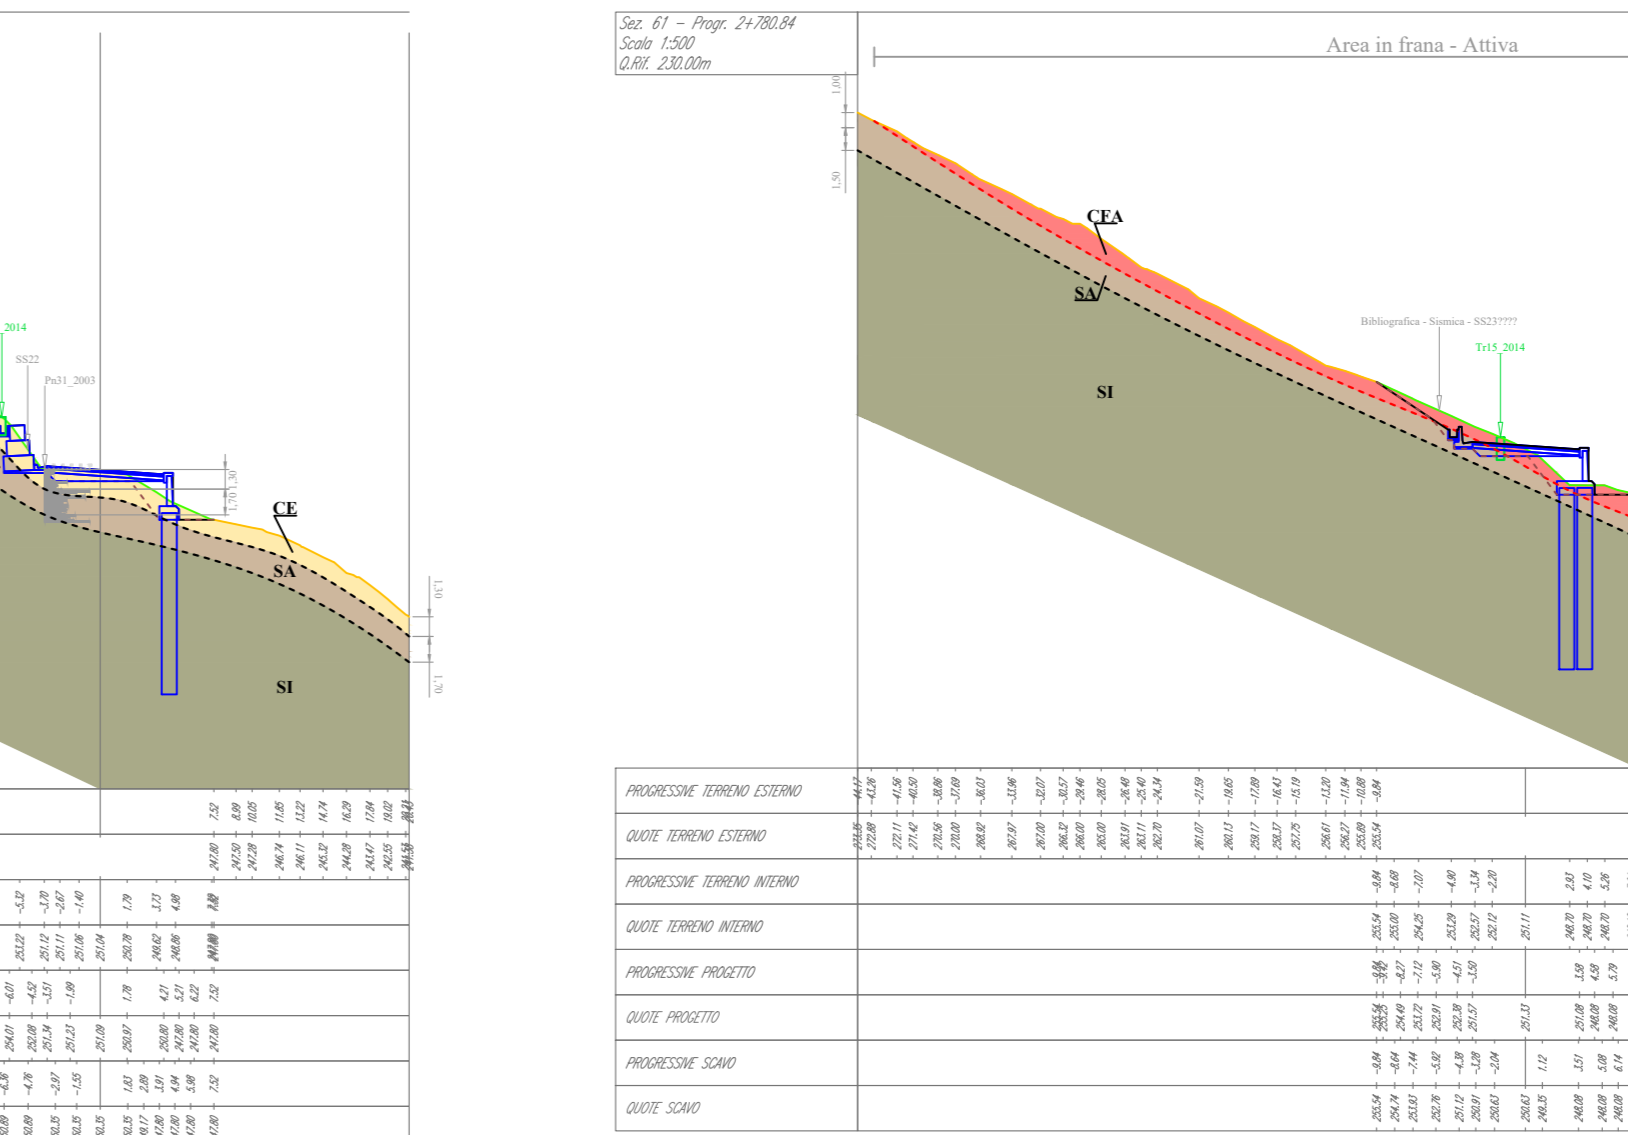
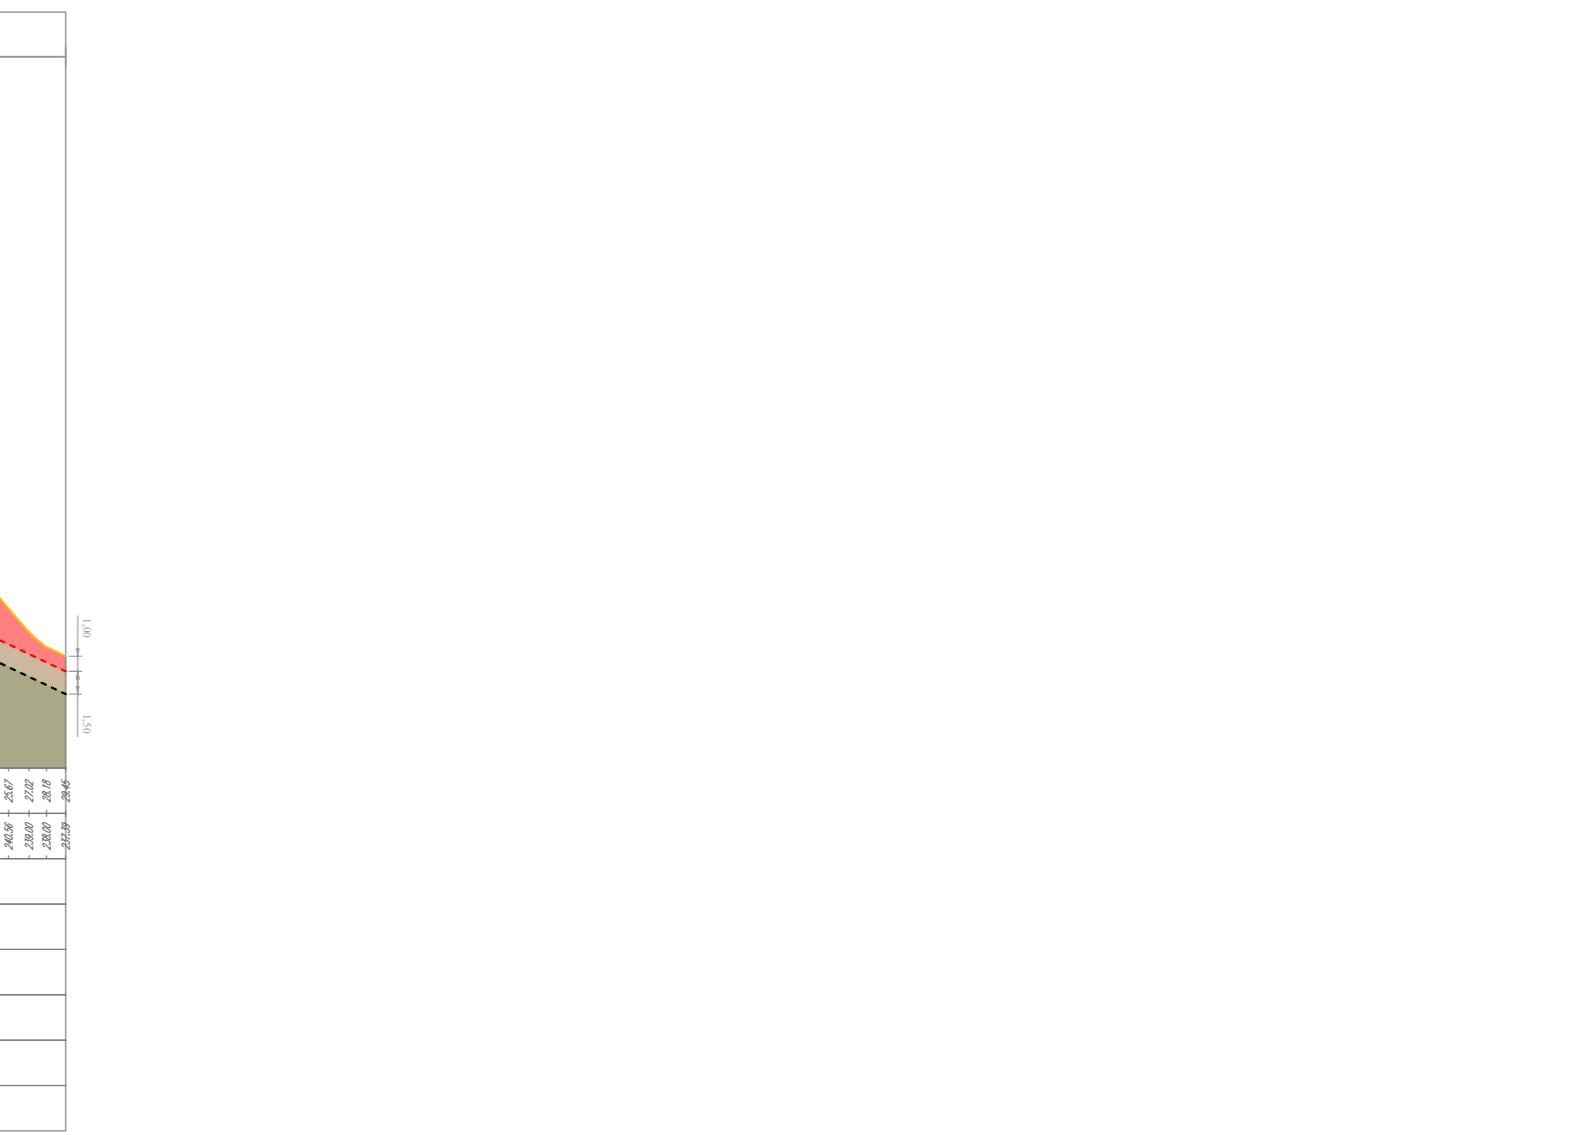
- Litotipi**
- CFA: Corpo di frana attiva
  - CFO: Corpo di frana quiescente
  - CE: Coltri eluviali e colluviali
  - SA: Substrato arenaceo - pellico ed arenaceo - pellico - conglomeratico alterato
  - SI: Substrato arenaceo - pellico ed arenaceo - pellico - conglomeratico integro

- Limite geologico-tecnico presunto
- Limite geologico-tecnico certo
- Superficie di scorrimento presunta
- Superficie di scorrimento certa
- Profilo terreno ante operam
- Profilo terreno ante operam nei tratti non oggetto di intervento
- Profilo terreno provvisorio in fase di esecuzione
- Profilo terreno post operam
