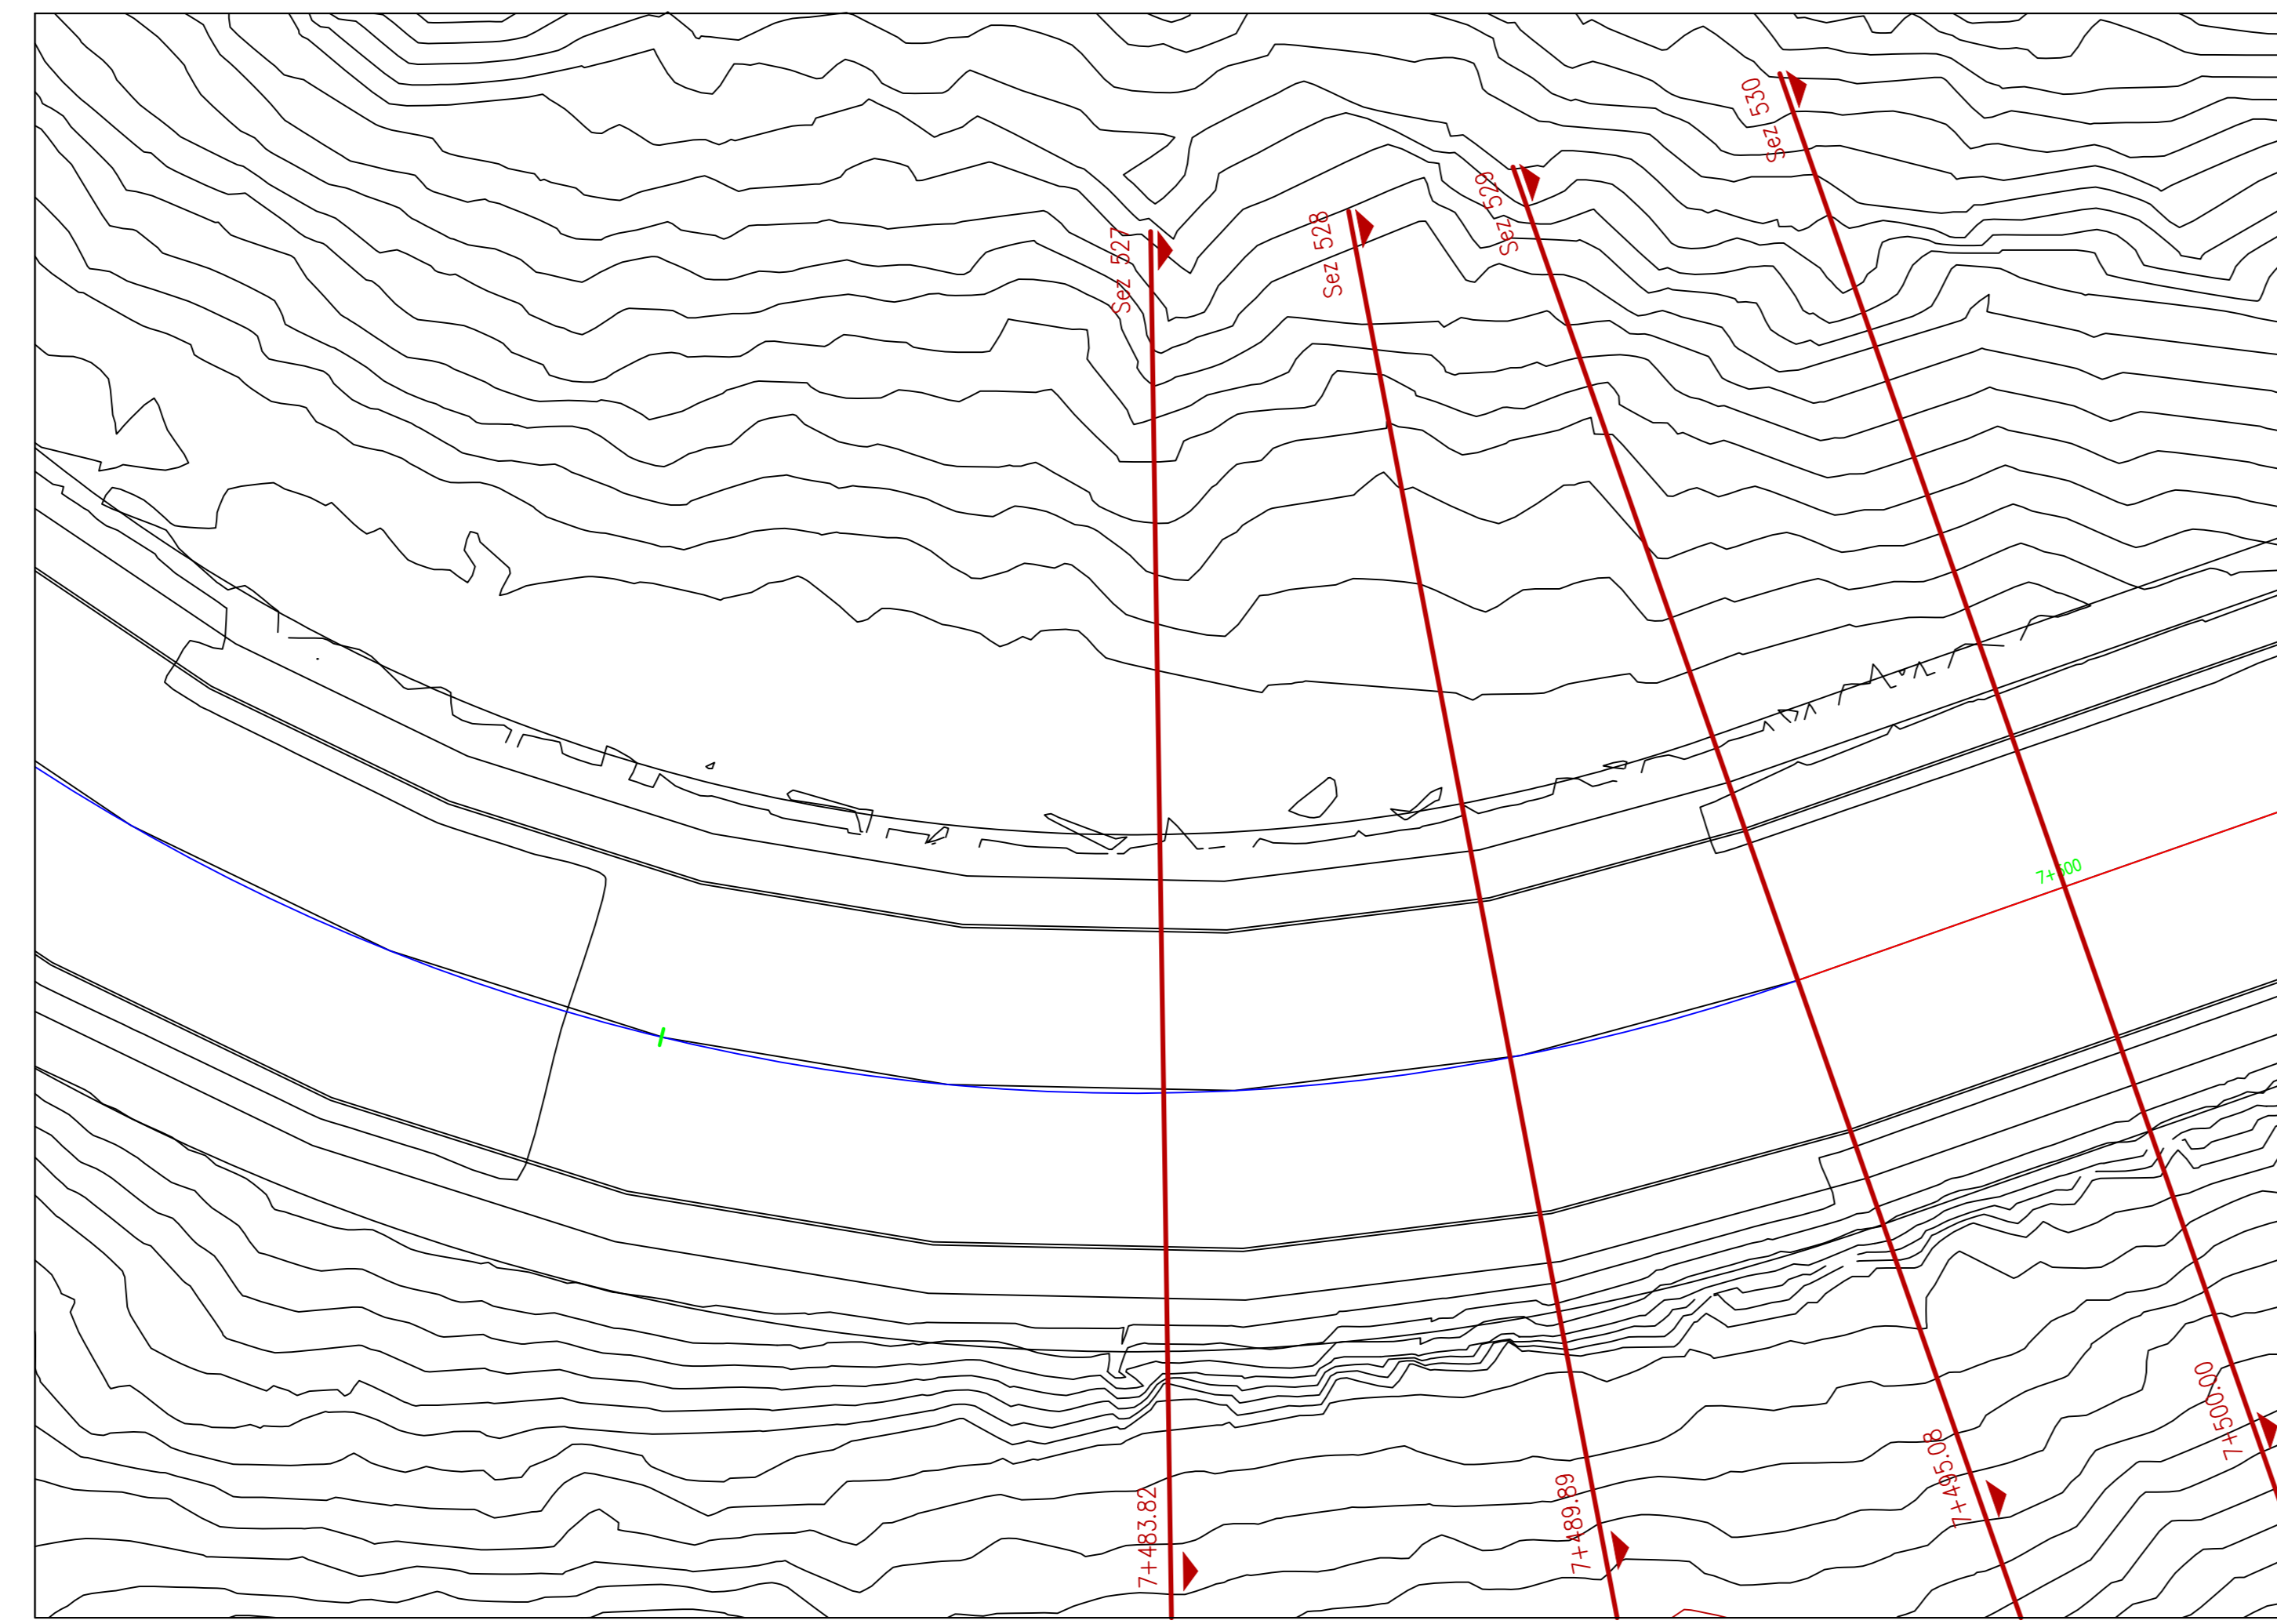
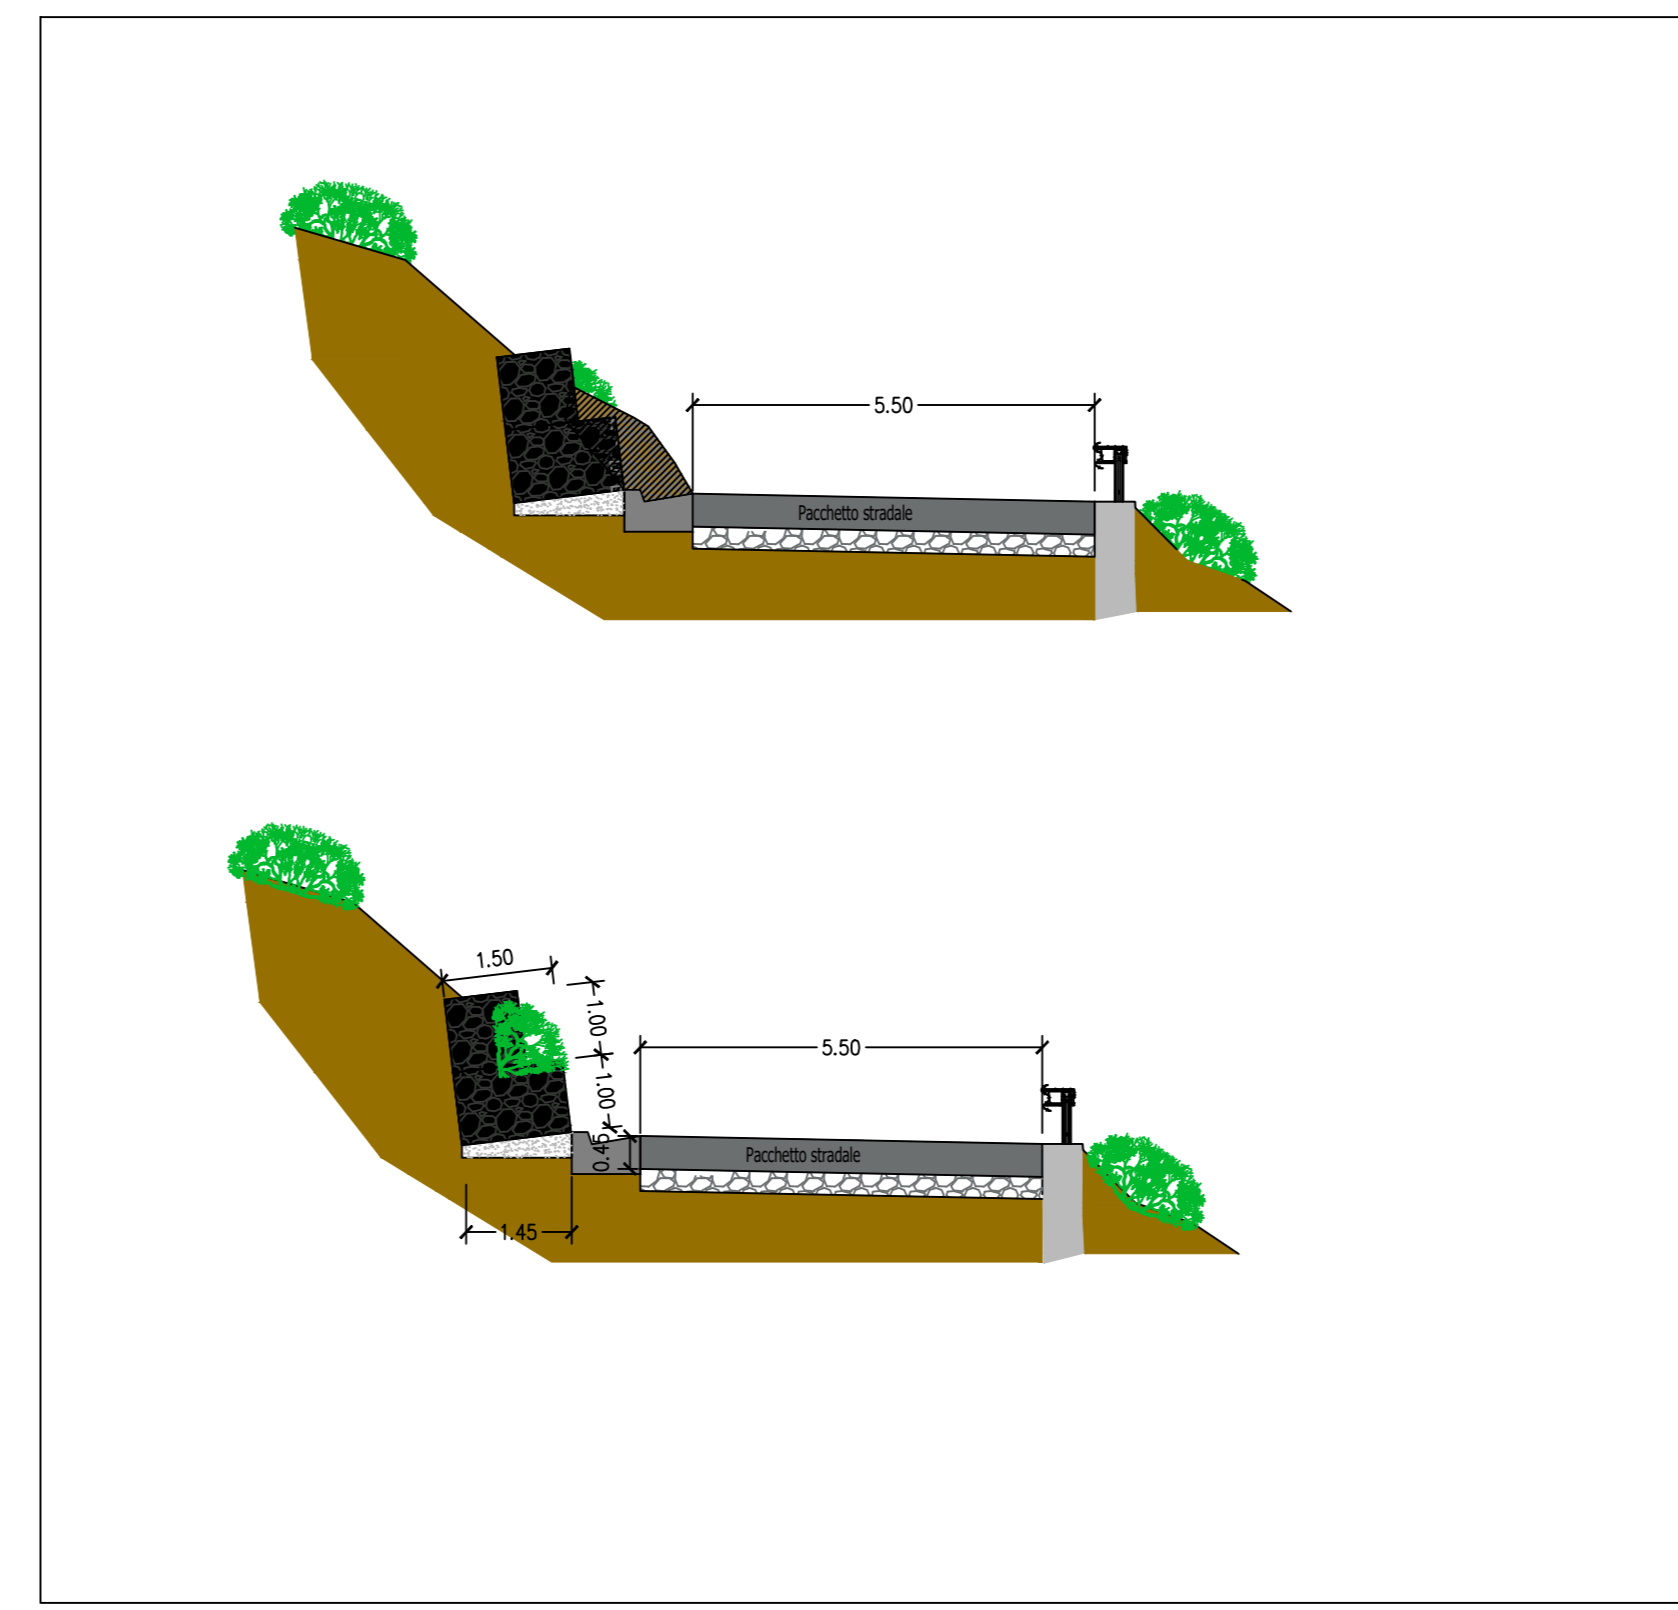
INTERVENTO 20
 Problematica: rottura gabione a monte 4,00 ml. ca.
 Intervento: ripristino gabionatura a monte per 4,00 ml. ca. e h = 2,00 ml. ca. con regimentazione delle acque a monte

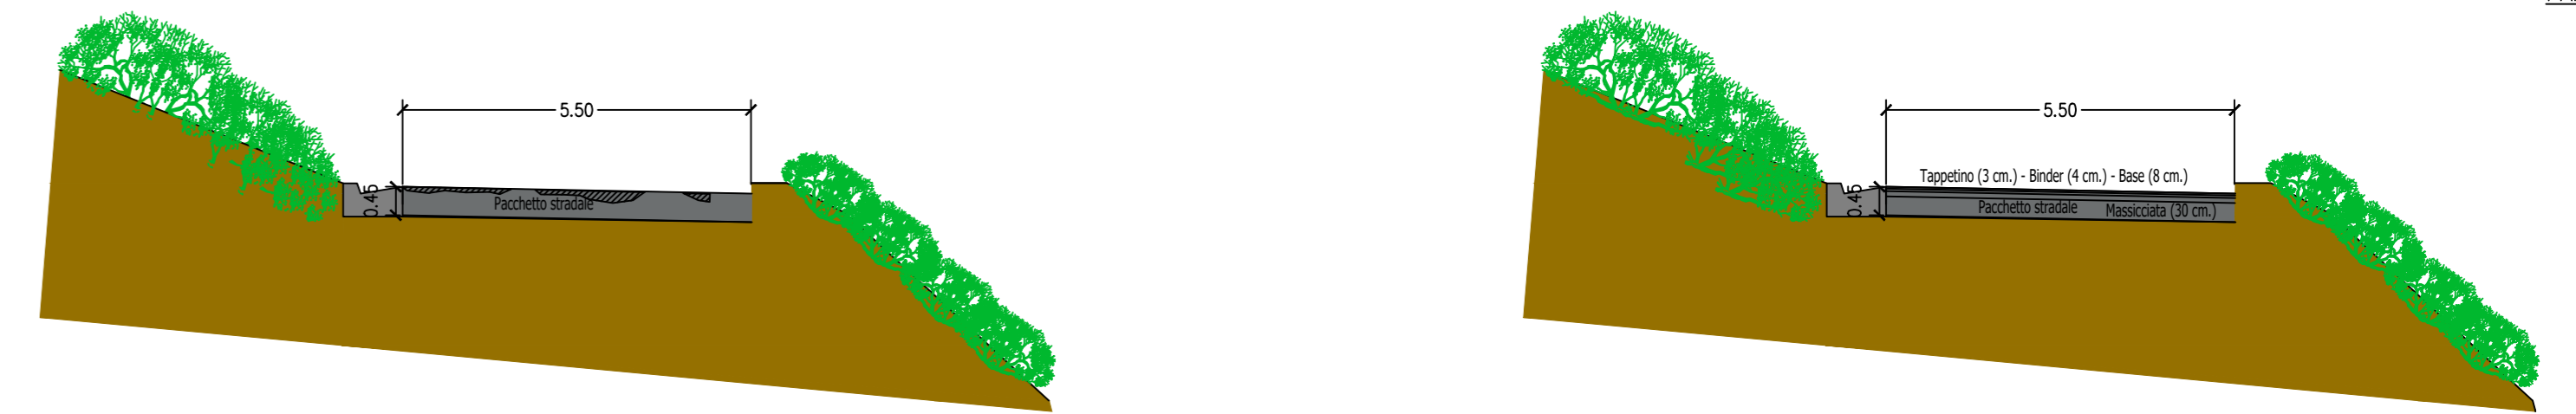
INTERVENTO 15
 Problematica: tratti ammalorati lungo la rete stradale
 Intervento: ripristino manto stradale (massicciata - 30 cm., base - 8 cm., binder - 4 cm., tappetino di usura - 3 cm.) per 1 Km. - Tappetino (3 cm.) per l'intero tratto

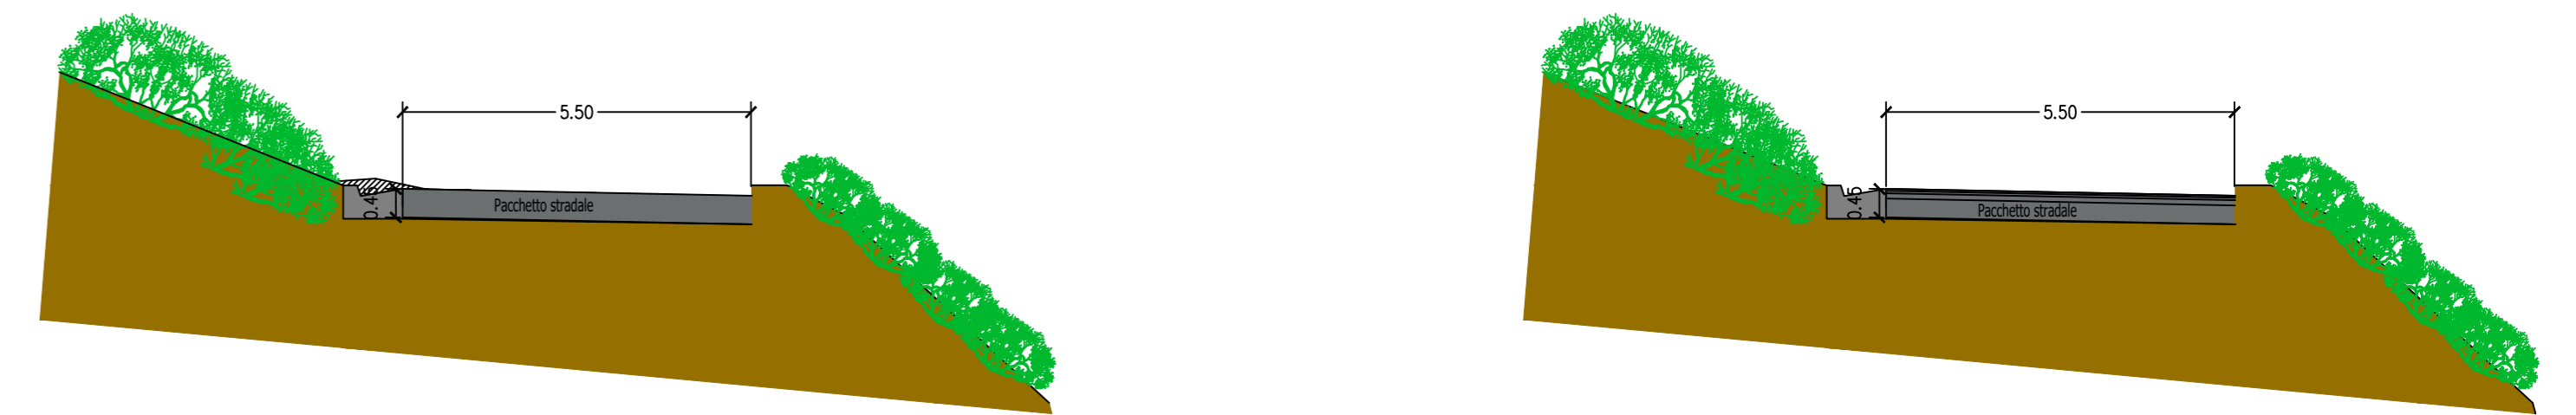
INTERVENTO 16
 Problematica: interruzione funzionalità zanelle a causa della presenza di ostruzioni lungo lo sviluppo delle stesse
 Intervento: pulizia e ripristino officiosità delle zanelle

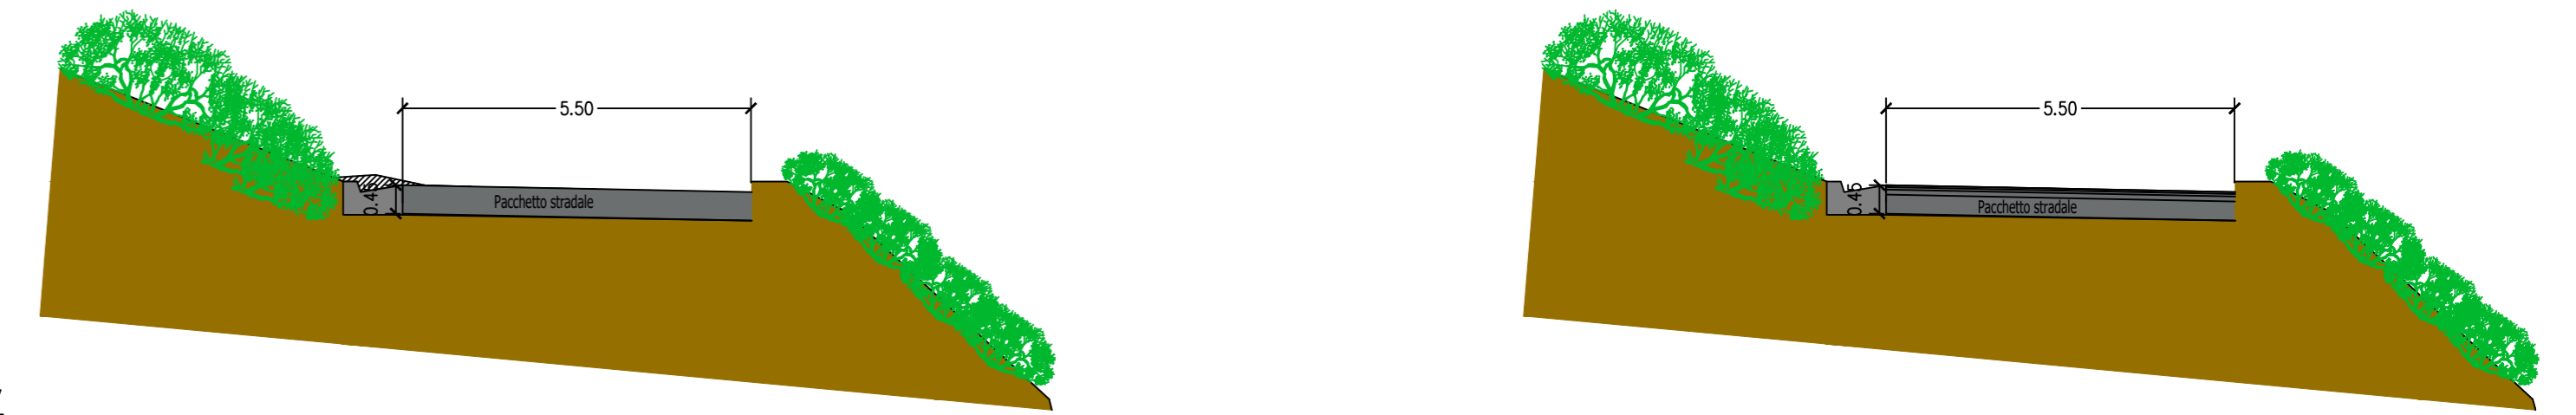
INTERVENTO 17
 Problematica: presenza di vegetazione ostacolante il libero deflusso in sicurezza delle autovetture
 Intervento: rimozione della predetta vegetazione ostacolante la circolazione stradale
